Projekt navn mimosevej	Udskrives 07.12.2022	DAS~DANDAS-lite
		TV-inspektionsfirma J&J Kloak & Belægning Aps

Antallet af hovedledninger	20
Samlet længde af projekt	417.34 m
Inspiceret længde af ledning	417.34 m
Ingen inspiceret længde af strækning	0.00 m
Antal flettede strækninger	2
Antallet af fotos	225
Antallet af videoer	20
Antal af faldmålinger	0

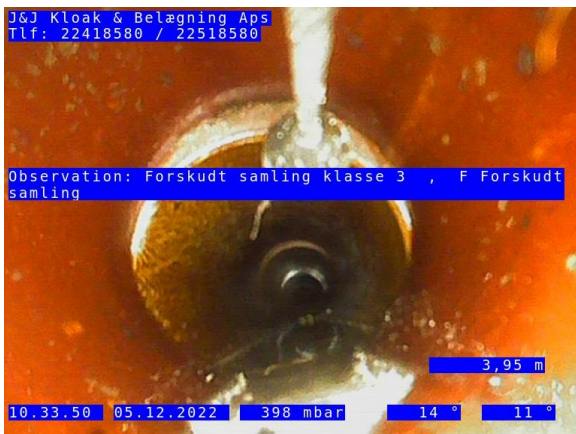
Filnavn: **br2-br1_0002.jpeg**
Strækning dato og tid: **05/12/2022 10:31**
Position: **3.95 m**
OBS Kode: **FS**
Forskudt samling klasse 3 , F Forskudt samling

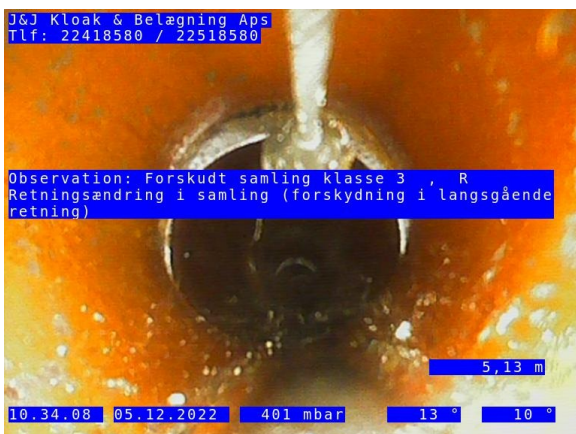
Filnavn: **br2-br1_0003.jpeg**
Strækning dato og tid: **05/12/2022 10:31**
Position: **5.13 m**
OBS Kode: **FS**
Forskudt samling klasse 3 , R Retningsændring i samling (forskydning i langsgående retning)

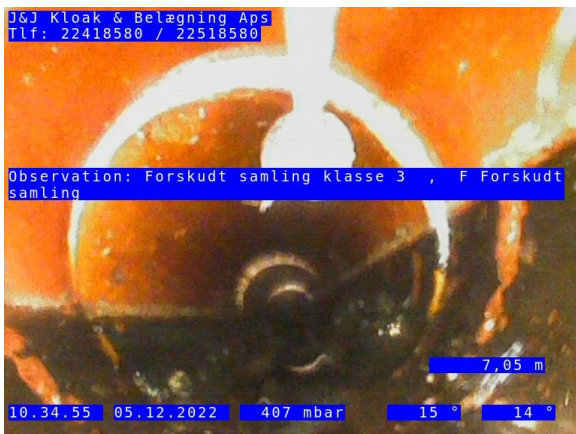
Filnavn: **br2-br1_0005.jpeg**
Strækning dato og tid: **05/12/2022 10:31**
Position: **7.05 m**
OBS Kode: **FS**
Forskudt samling klasse 3 , F Forskudt samling

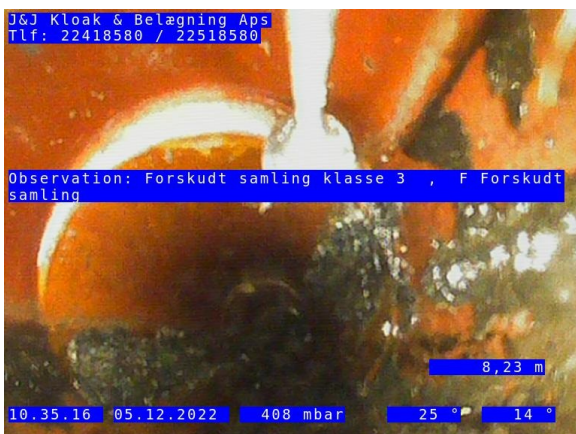
Filnavn: **br2-br1_0006.jpeg**
Strækning dato og tid: **05/12/2022 10:31**
Position: **8.23 m**
OBS Kode: **FS**
Forskudt samling klasse 3 , F Forskudt samling

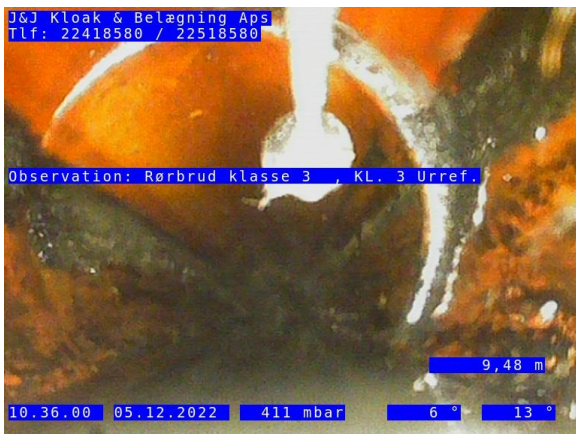
Filnavn: **br2-br1_0008.jpeg**
Strækning dato og tid: **05/12/2022 10:31**
Position: **9.48 m**
OBS Kode: **RB**
Rørbrud klasse 3 , KL. 3 Urref.

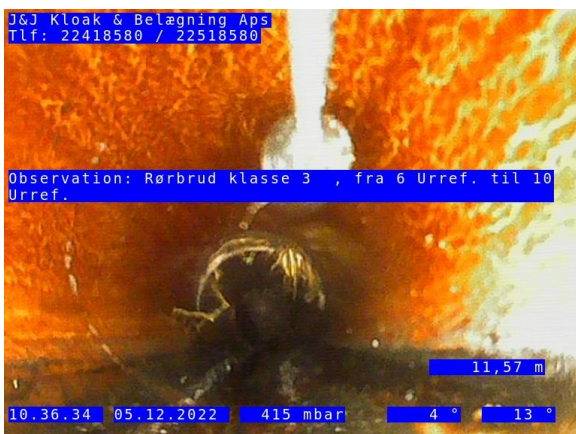
Filnavn: **br2-br1_0009.jpeg**
Strækning dato og tid: **05/12/2022 10:31**
Position: **11.57 m**
OBS Kode: **RB**
Rørbrud klasse 3 , fra 6 Urref. til 10 Urref.

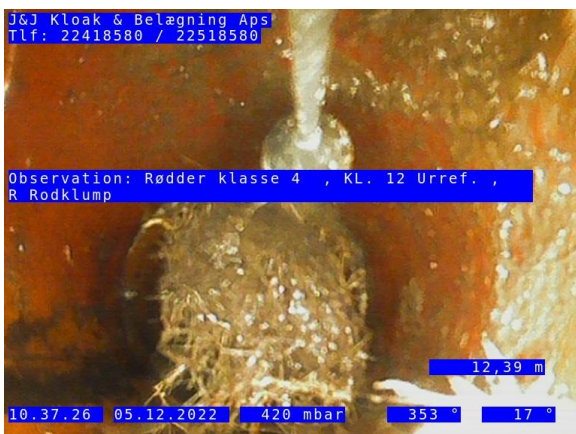
Filnavn: **br2-br1_0012.jpeg**
Strækning dato og tid: **05/12/2022 10:31**
Position: **12.39 m**
OBS Kode: **RØ**
Rødder klasse 4, KL. 12 Urref., R Rodklump

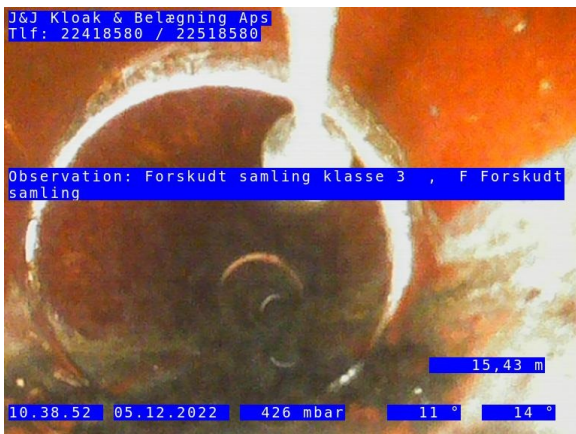
Filnavn: **br2-br1_0014.jpeg**
Strækning dato og tid: **05/12/2022 10:31**
Position: **15.43 m**
OBS Kode: **FS**
Forskudt samling klasse 3 , F Forskudt samling

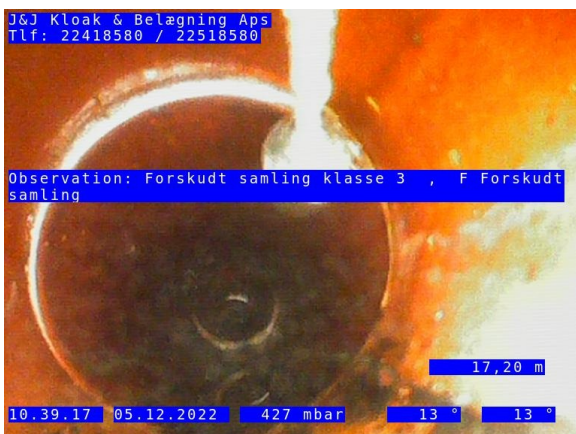
Filnavn: **br2-br1_0015.jpeg**
Strækning dato og tid: **05/12/2022 10:31**
Position: **17.20 m**
OBS Kode: **FS**
Forskudt samling klasse 3 , F Forskudt samling

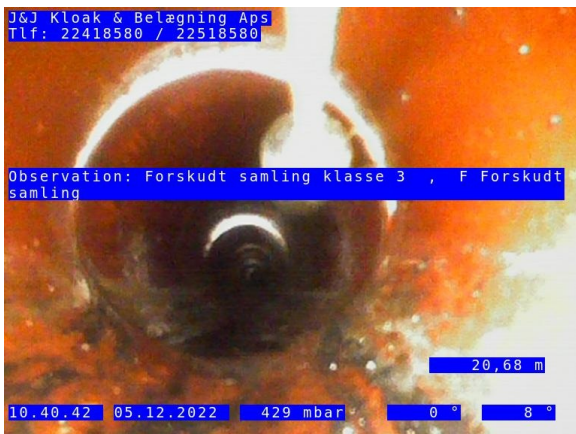
Filnavn: **br2-br1_0017.jpeg**
Strækning dato og tid: **05/12/2022 10:31**
Position: **20.68 m**
OBS Kode: **FS**
Forskudt samling klasse 3 , F Forskudt samling

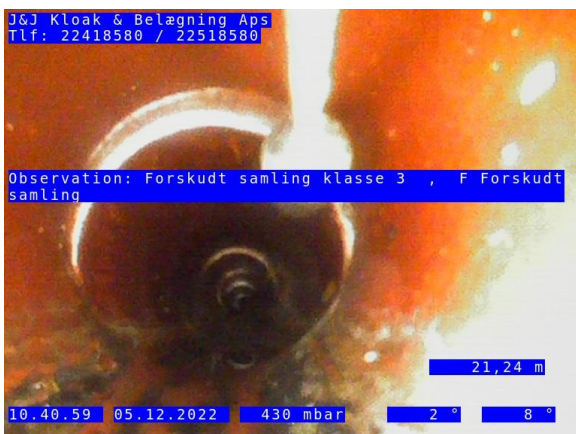
Filnavn: **br2-br1_0018.jpeg**
Strækning dato og tid: **05/12/2022 10:31**
Position: **21.24 m**
OBS Kode: **FS**
Forskudt samling klasse 3 , F Forskudt samling

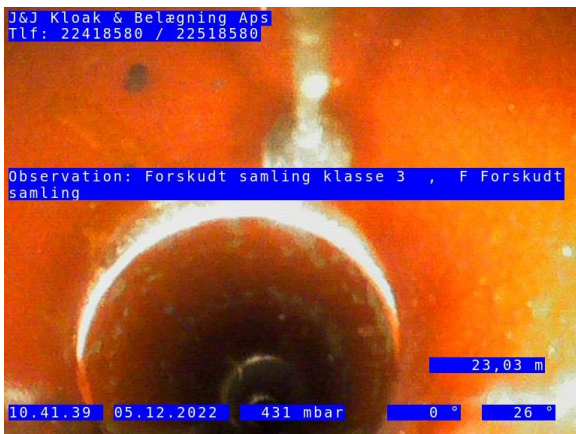
Filnavn: **br2-br1_0020.jpeg**
Strækning dato og tid: **05/12/2022 10:31**
Position: **23.03 m**
OBS Kode: **FS**
Forskudt samling klasse 3 , F Forskudt samling

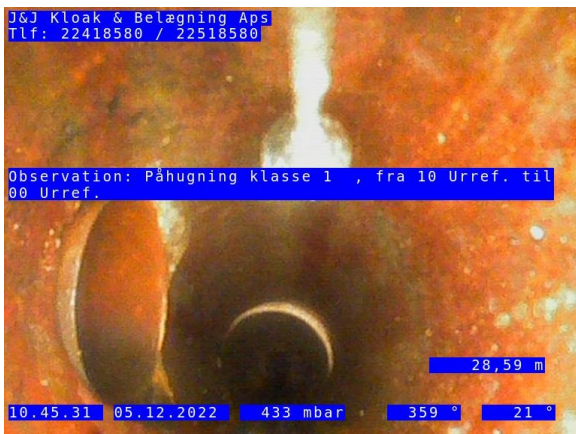
Filnavn: **br2-br1_0023.jpeg**
Strækning dato og tid: **05/12/2022 10:31**
Position: **28.59 m**
OBS Kode: **PH**
Påhugning klasse 1 , fra 10 Urref. til 00 Urref.

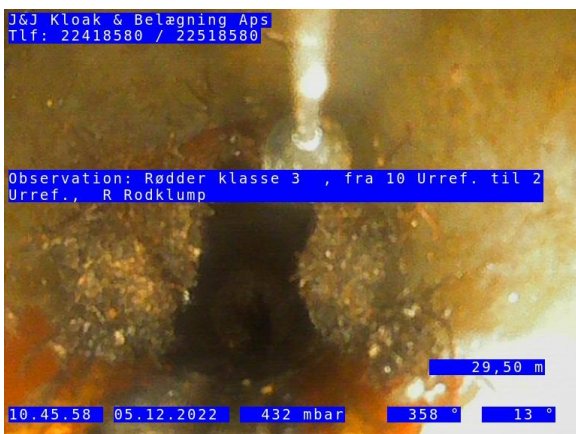
Filnavn: **br2-br1_0024.jpeg**
Strækning dato og tid: **05/12/2022 10:31**
Position: **29.50 m**
OBS Kode: **RØ**
Rødder klasse 3 , fra 10 Urref. til 2 Urref., R Rodklump

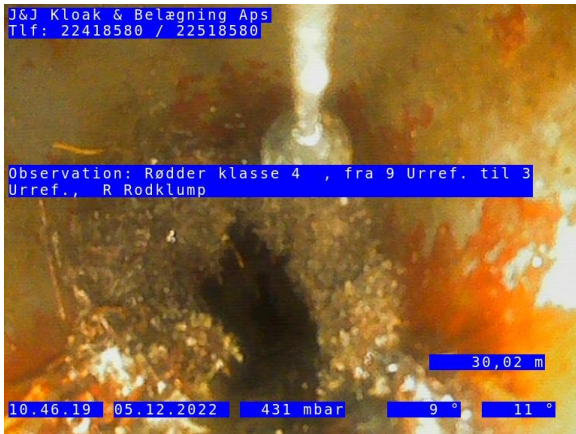
Filnavn: **br2-br1_0025.jpeg**
Strækning dato og tid: **05/12/2022 10:31**
Position: **30.02 m**
OBS Kode: **RØ**
Rødder klasse 4 , fra 9 Urref. til 3 Urref., R Rodklump

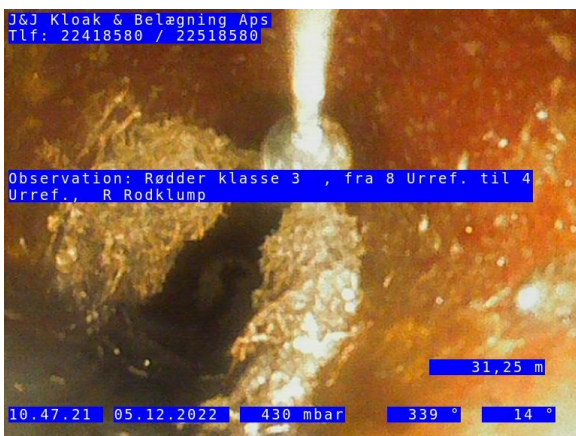
Filnavn: **br2-br1_0027.jpeg**
Strækning dato og tid: **05/12/2022 10:31**
Position: **31.25 m**
OBS Kode: **RØ**
Rødder klasse 3 , fra 8 Urref. til 4 Urref., R Rodklump

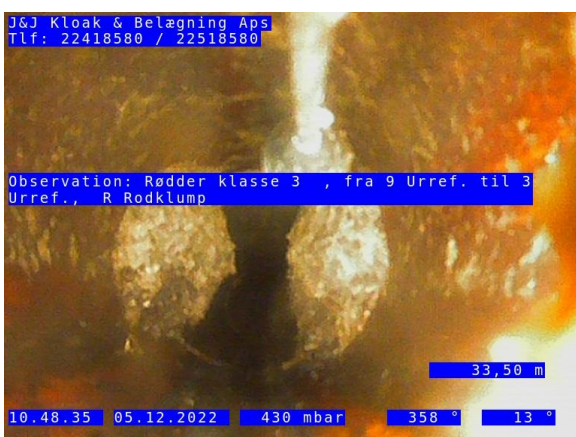
Filnavn: **br2-br1_0030.jpeg**
Strækning dato og tid: **05/12/2022 10:31**
Position: **33.50 m**
OBS Kode: **RØ**
Rødde klasse 3 , fra 9 Urref. til 3 Urref., R Rodklump

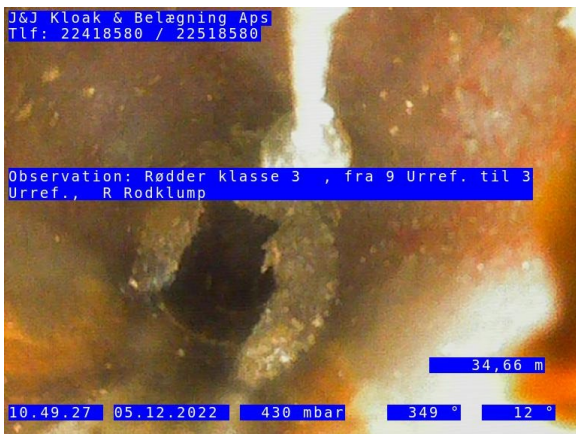
Filnavn: **br2-br1_0032.jpeg**
 Strækning dato og tid: **05/12/2022 10:31**
 Position: **34.66 m**
 OBS Kode: **RØ**
Rødder klasse 3, fra 9 Urref. til 3 Urref., R Rodklump

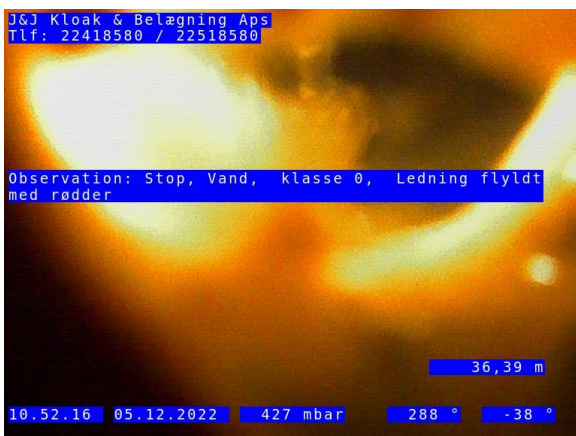
Filnavn: **br2-br1_0033.jpeg**
 Strækning dato og tid: **05/12/2022 10:31**
 Position: **36.39 m**
 OBS Kode: **S3**
Stop, Vand, klasse 0, Ledning flyldt med rødder

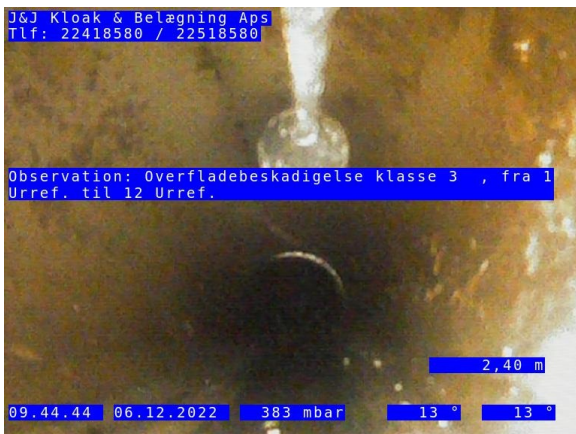
Filnavn: **br3-br4_0002.jpeg**
Strækning dato og tid: **06/12/2022 09:41**
Position: **2.40 m**
OBS Kode: **OB**
Overfladebeskadigelse klasse 3 , fra 1 Urref. til 12 Urref.

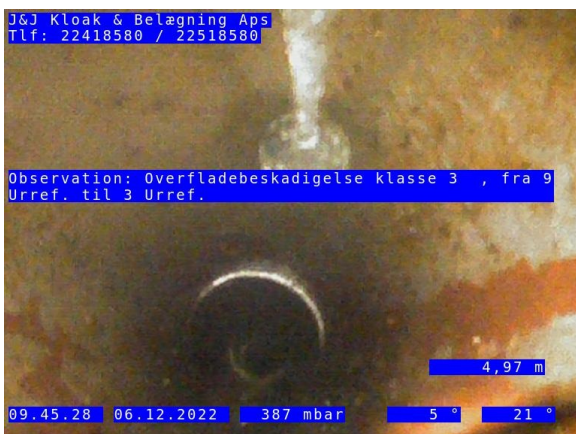
Filnavn: **br3-br4_0003.jpeg**
Strækning dato og tid: **06/12/2022 09:41**
Position: **4.97 m**
OBS Kode: **OB**
Overfladebeskadigelse klasse 3 , fra 9 Urref. til 3 Urref.

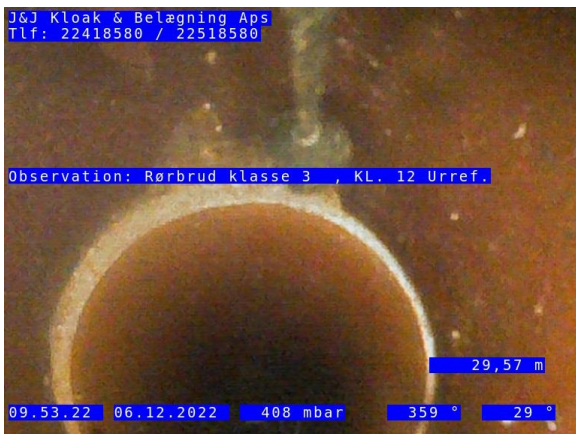
Filnavn: **br3-br4_0014.jpeg**
Strækning dato og tid: **06/12/2022 09:41**
Position: **29.57 m**
OBS Kode: **RB**
Rørbrud klasse 3 , KL. 12 Urref.

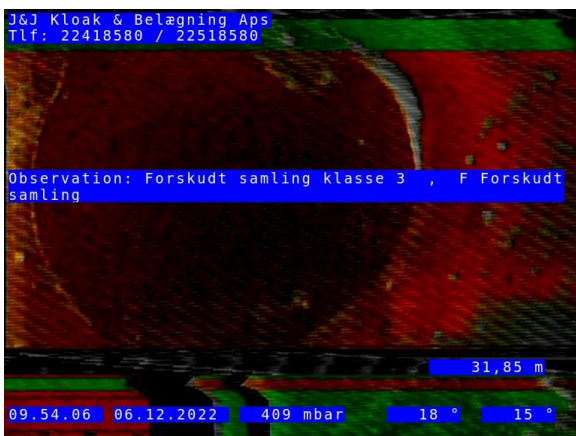
Filnavn: **br3-br4_0015.jpeg**
Strækning dato og tid: **06/12/2022 09:41**
Position: **31.85 m**
OBS Kode: **FS**
Forskudt samling klasse 3 , F Forskudt samling

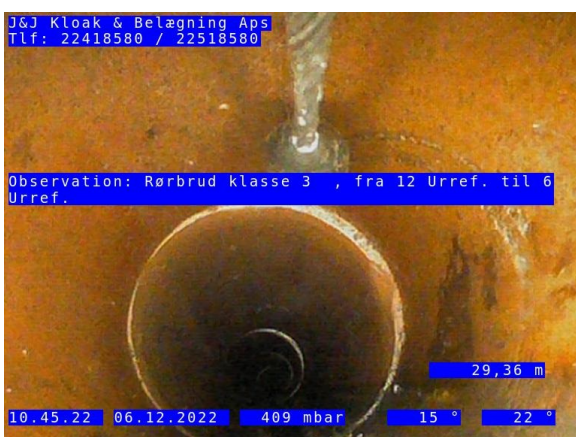
Filnavn: **br5-br6_0021.jpeg**
 Strækning dato og tid: **06/12/2022 10:35**
 Position: **29.36 m**
 OBS Kode: **RB**
Rørbrud klasse 3 , fra 12 Urref. til 6 Urref.

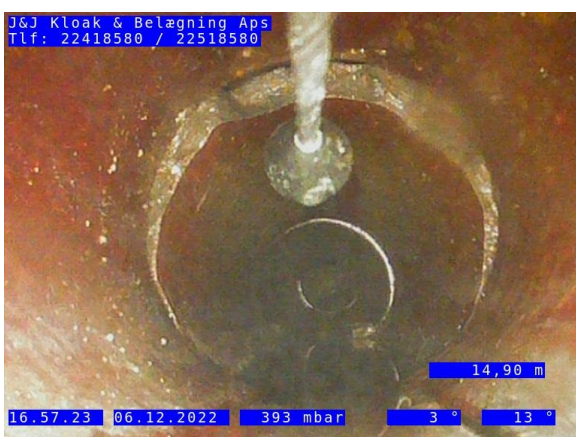
Filnavn: **br15-br17_0003.jpeg**
Strækning dato og tid: **06/12/2022 16:54**
Position: **14.90 m**
OBS Kode: **RB**
Rørbrud klasse 3 , fra 9 Urref. til 3 Urref.

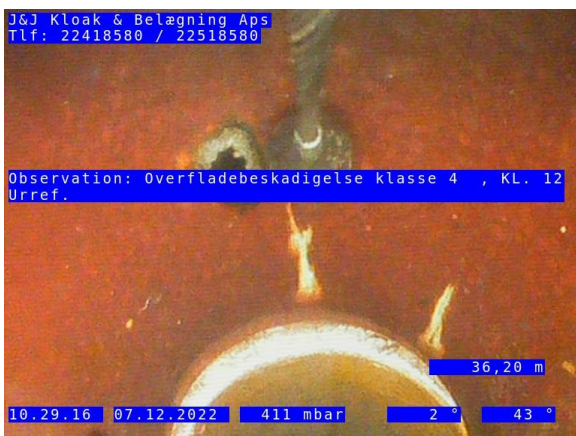
Filnavn: **br16-br17_0012.jpeg**
Strækning dato og tid: **07/12/2022 10:15**
Position: **36.20 m**
OBS Kode: **OB**
Overfladebeskadigelse klasse 4 , KL. 12 Urref.
