Projekt navn mimosevej	Udskrives 07.12.2022	DAS~DANDAS-lite
		TV-inspektionsfirma J&J Kloak & Belægning Aps

Antallet af hovedledninger	20
Samlet længde af projekt	417.34 m
Inspiceret længde af ledning	417.34 m
Ingen inspiceret længde af strækning	0.00 m
Antal flettede strækninger	2
Antallet af fotos	225
Antallet af videoer	20
Antal af faldmålinger	0

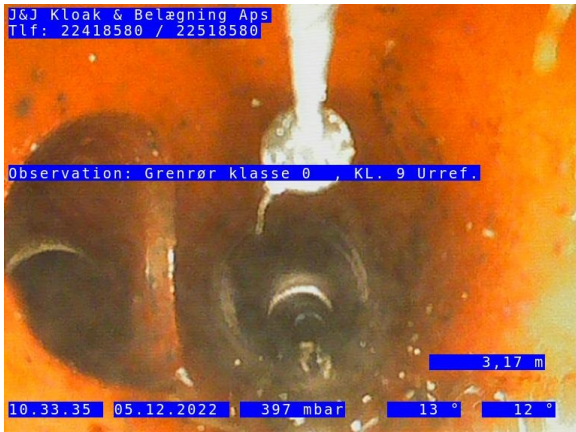
Filnavn: **br2-br1_0001.jpeg**
Strækning dato og tid: **05/12/2022 10:31**
Position: **3.17 m**
OBS Kode: **GR**
Grenrør klasse 0 , KL. 9 Urref.

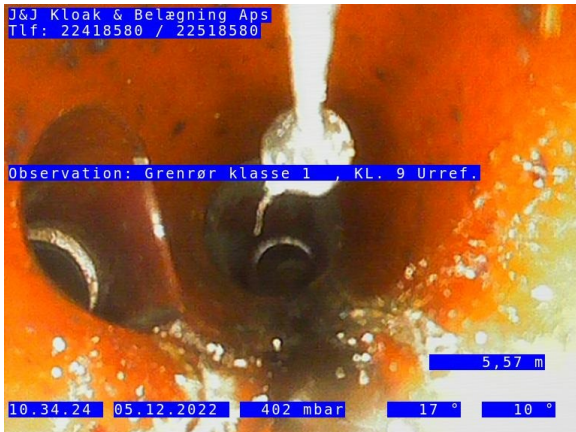
Filnavn: **br2-br1_0004.jpeg**
Strækning dato og tid: **05/12/2022 10:31**
Position: **5.57 m**
OBS Kode: **GR**
Grenrør klasse 1 , KL. 9 Urref.

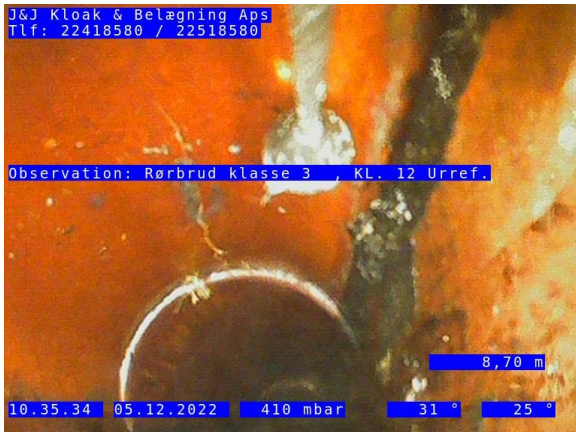
Filnavn: **br2-br1_0007.jpeg**
Strækning dato og tid: **05/12/2022 10:31**
Position: **8.70 m**
OBS Kode: **RB**
Rørbrud klasse 3 , KL. 12 Urref.

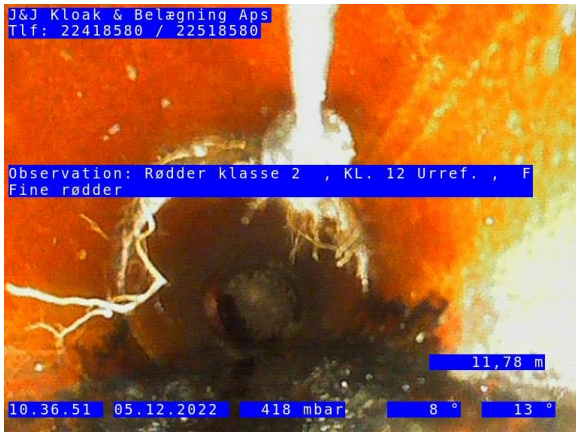
Filnavn: **br2-br1_0010.jpeg**
Strækning dato og tid: **05/12/2022 10:31**
Position: **11.78 m**
OBS Kode: **RØ**
Rødder klasse 2, KL. 12 Urref., F Fine rødder

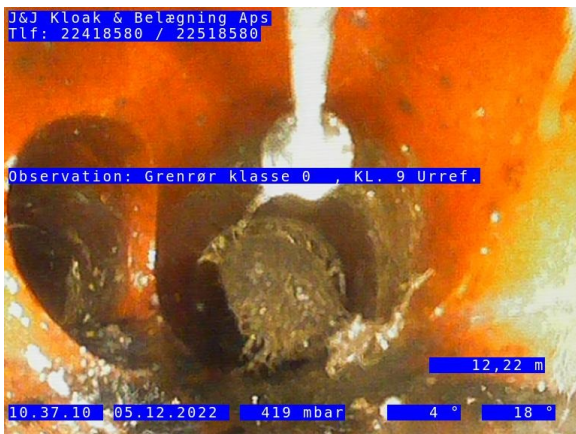
Filnavn: **br2-br1_0011.jpeg**
Strækning dato og tid: **05/12/2022 10:31**
Position: **12.22 m**
OBS Kode: **GR**
Grenrør klasse 0, KL. 9 Urref.

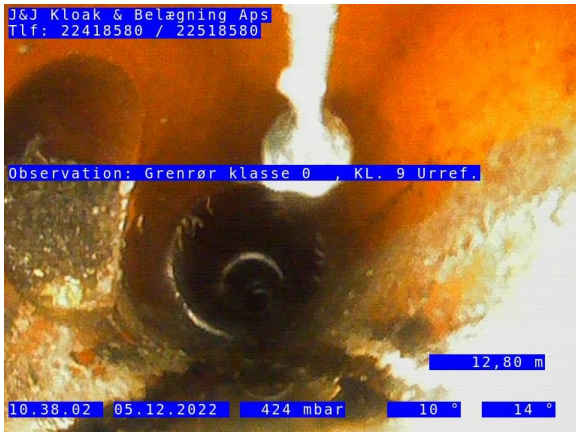
Filnavn: **br2-br1_0013.jpeg**
Strækning dato og tid: **05/12/2022 10:31**
Position: **12.80 m**
OBS Kode: **GR**
Grenrør klasse 0 , KL. 9 Urref.

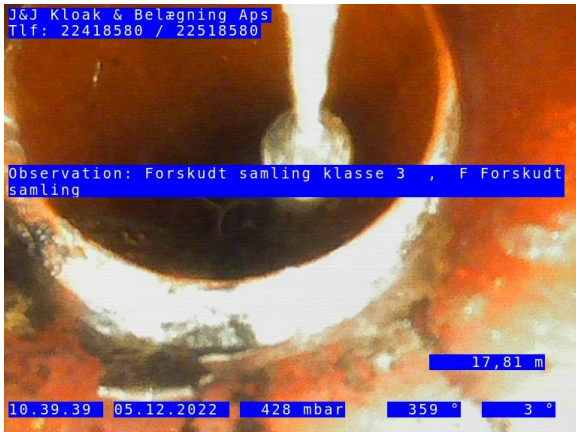
Filnavn: **br2-br1_0016.jpeg**
Strækning dato og tid: **05/12/2022 10:31**
Position: **17.81 m**
OBS Kode: **FS**
Forskudt samling klasse 3 , F Forskudt samling

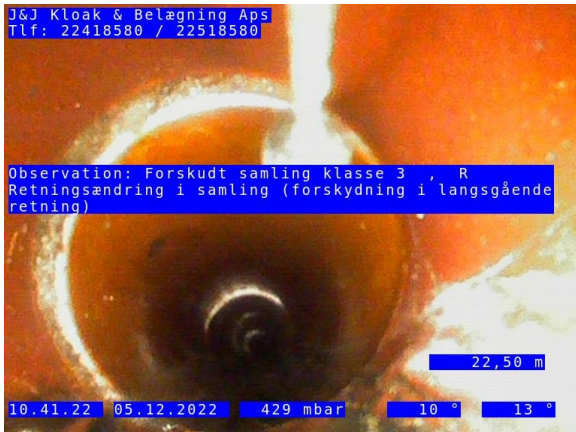
Filnavn: **br2-br1_0019.jpeg**
Strækning dato og tid: **05/12/2022 10:31**
Position: **22.50 m**
OBS Kode: **FS**
Forskudt samling klasse 3 , R Retningsændring i samling (forskydning i langsgående retning)

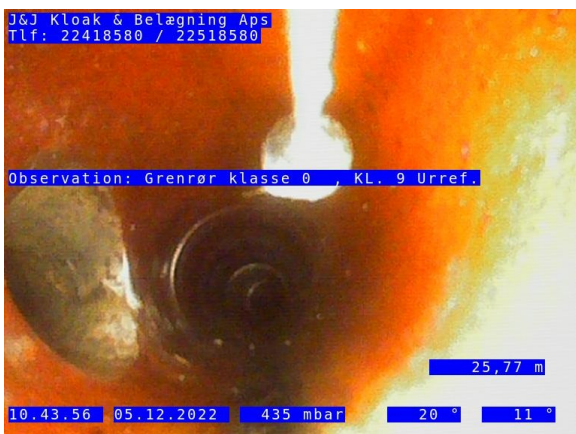
Filnavn: **br2-br1_0021.jpeg**
Strækning dato og tid: **05/12/2022 10:31**
Position: **25.77 m**
OBS Kode: **GR**
Grenrør klasse 0 , KL. 9 Urref.

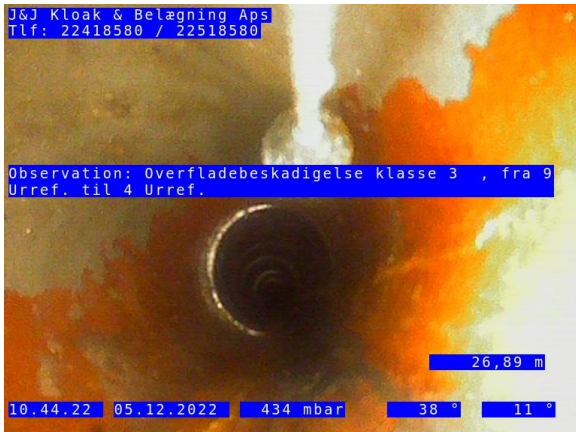
Filnavn: **br2-br1_0022.jpeg**
Strækning dato og tid: **05/12/2022 10:31**
Position: **26.89 m**
OBS Kode: **OB**
Overfladebeskadigelse klasse 3 , fra 9 Urref. til 4 Urref.

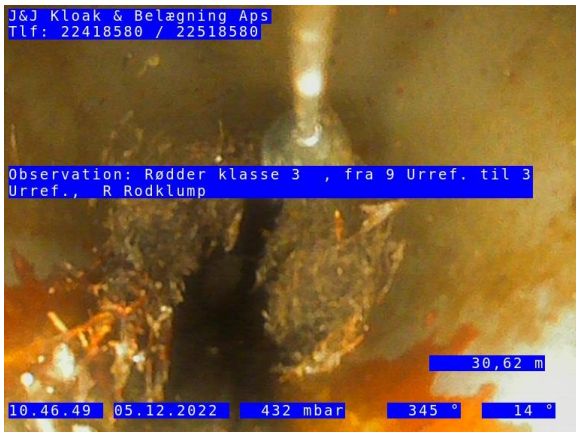
Filnavn: **br2-br1_0026.jpeg**
Strækning dato og tid: **05/12/2022 10:31**
Position: **30.62 m**
OBS Kode: **RØ**
Rødder klasse 3 , fra 9 Urref. til 3 Urref., R Rodklump

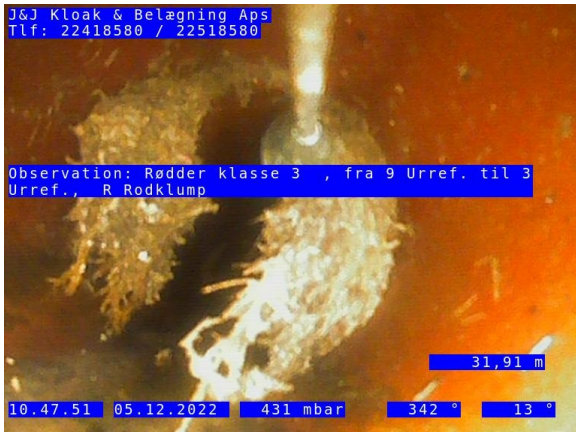
POSITION [m]	DC	KODE	OBSERVATION	VIDEO	FOTO
31.91	3	RØ	Rødder klasse 3 , fra 9 Urref. til 3 Urref., R Rodklump	00:07:14	br2-br1_0028.jpeg
33.00	3	RØ	Rødder klasse 3 , fra 9 Urref. til 3 Urref., R Rodklump	00:07:25	br2-br1_0029.jpeg
33.50	3	RØ	Rødder klasse 3 , fra 9 Urref. til 3 Urref., R Rodklump	00:07:32	br2-br1_0030.jpeg
34.10	2	RØ	Rødder klasse 2 , KL. 3 Urref. , R	00:07:37	br2-br1_0031.jpeg
34.66	3	RØ	Rødder klasse 3 , fra 9 Urref. til 3 Urref., R Rodklump	00:07:44	br2-br1_0032.jpeg
36.38		AF	Aflejring klasse 1 , fra 5 Urref. til 7 Urref., F Fastsiddende, Stop	00:09:24	
36.39		S3	Stop, Vand, klasse 0, Ledning flyldt	00:09:26	br2-br1_0033.jpeg

Filnavn: **br2-br1_0028.jpeg**
Strækning dato og tid: **05/12/2022 10:31**
Position: **31.91 m**
OBS Kode: **RØ**
Rødde klasse 3 , fra 9 Urref. til 3 Urref., R Rodklump

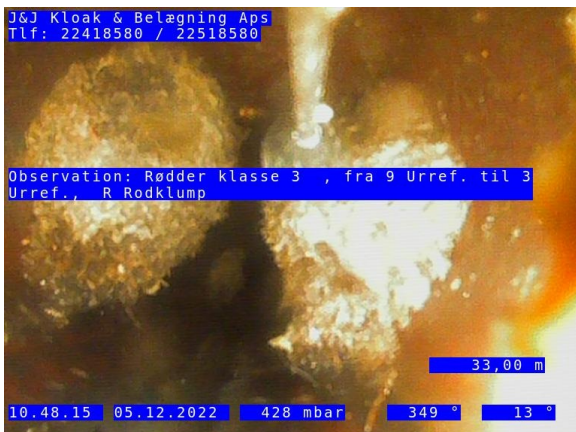
Filnavn: **br2-br1_0029.jpeg**
Strækning dato og tid: **05/12/2022 10:31**
Position: **33.00 m**
OBS Kode: **RØ**
Rødde klasse 3 , fra 9 Urref. til 3 Urref., R Rodklump

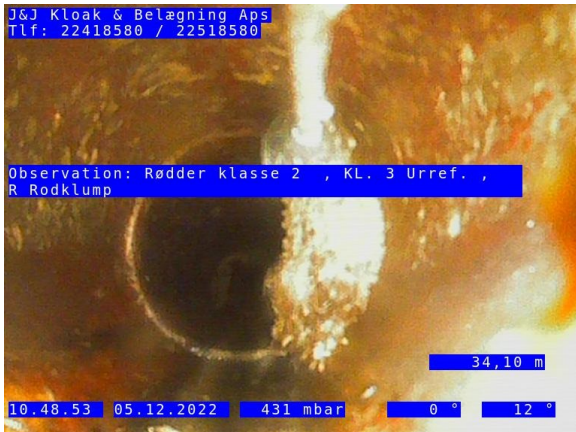
Filnavn: **br2-br1_0031.jpeg**
 Strækning dato og tid: **05/12/2022 10:31**
 Position: **34.10 m**
 OBS Kode: **RØ**
Rødder klasse 2, KL. 3 Urref., R Rodklump

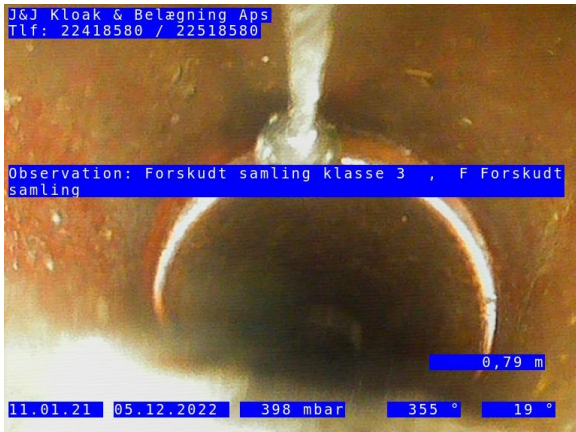
Filnavn: **br2-br4_0001.jpeg**
Strækning dato og tid: **05/12/2022 11:00**
Position: **0.79 m**
OBS Kode: **FS**
Forskudt samling klasse 3 , F Forskudt samling

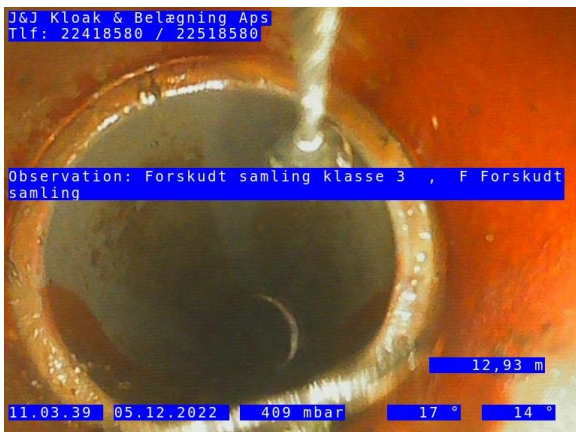
Filnavn: **br2-br4_0002.jpeg**
Strækning dato og tid: **05/12/2022 11:00**
Position: **12.93 m**
OBS Kode: **FS**
Forskudt samling klasse 3 , F Forskudt samling

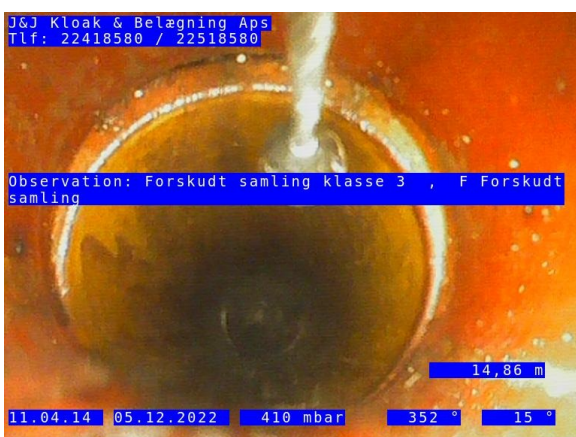
Filnavn: **br2-br4_0003.jpeg**
Strækning dato og tid: **05/12/2022 11:00**
Position: **14.86 m**
OBS Kode: **FS**
Forskudt samling klasse 3 , F Forskudt samling

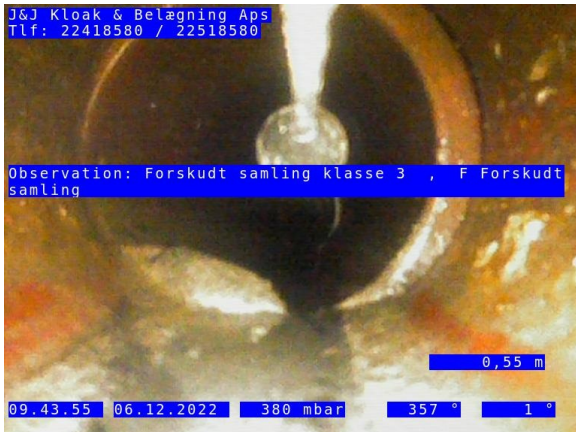
POSITION [m]	DC	KODE	OBSERVATION	VIDEO	FOTO
0.01		S1	Start i, br4, Vand, klasse 0	00:00:03	
0.55	3	FS	Forskudt samling klasse 3 , F Forskudt	00:00:16	br3-br4_0001.jpeg

Filnavn: **br3-br4_0001.jpeg**
Strækning dato og tid: **06/12/2022 09:41**
Position: **0.55 m**
OBS Kode: **FS**
Forskudt samling klasse 3 , F Forskudt samling

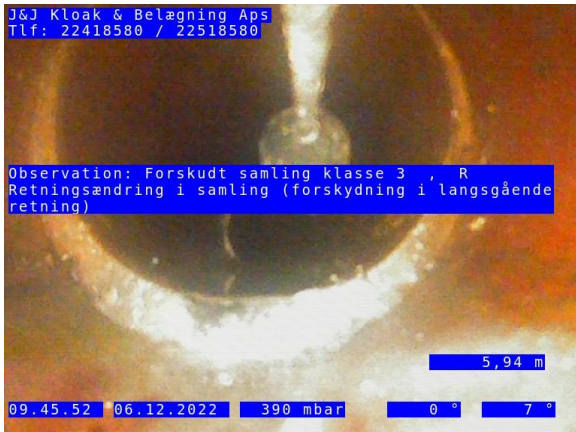
5.94	3	FS	Forskudt samling klasse 3 , R Retningsændring i samling (forskydning i	00:01:31	br3-br4_0004.jpeg
6.34	0	GR	Grenrør klasse 0 , KL. 3 Urref.	00:01:37	br3-br4_0005.jpeg

Filnavn: **br3-br4_0004.jpeg**
Strækning dato og tid: **06/12/2022 09:41**
Position: **5.94 m**
OBS Kode: **FS**
Forskudt samling klasse 3 , R
Retningsændring i samling
(forskydning i langsgående retning)

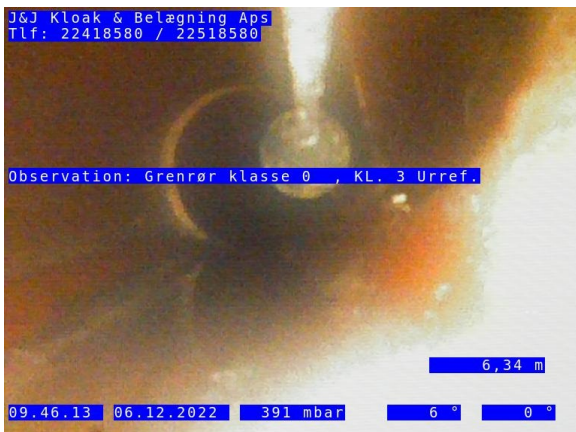
Filnavn: **br3-br4_0005.jpeg**
Strækning dato og tid: **06/12/2022 09:41**
Position: **6.34 m**
OBS Kode: **GR**
Grenrør klasse 0 , KL. 3 Urref.

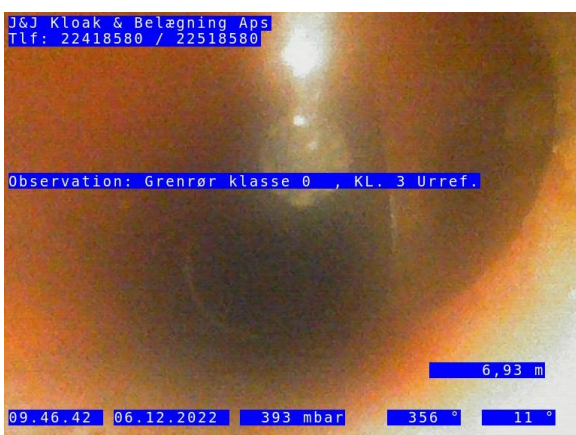
Filnavn: **br3-br4_0006.jpeg**
Strækning dato og tid: **06/12/2022 09:41**
Position: **6.93 m**
OBS Kode: **GR**
Grenrør klasse 0 , KL. 3 Urref.

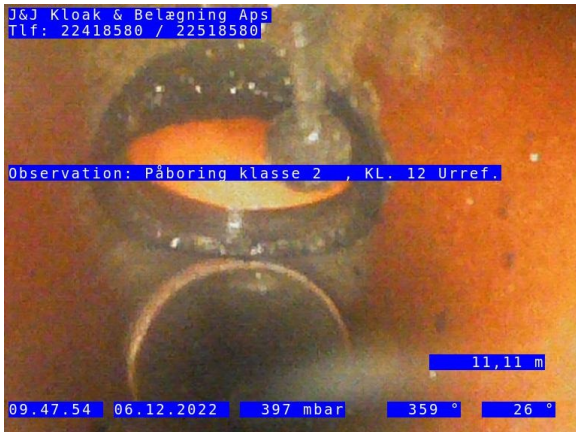
6.93	0	GR	Grenrør klasse 0 , KL. 3 Urref.	00:01:51	br3-br4_0006.jpeg
11.11	2	PB	Påboring klasse 2 , KL. 12 Urref.	00:02:39	br3-br4_0007.jpeg
15.64	3	OB	Overfladebeskadigelse klasse 3 , fra 9 Urref. til 3 Urref.	00:03:26	br3-br4_0008.jpeg

Filnavn: **br3-br4_0007.jpeg**
Strækning dato og tid: **06/12/2022 09:41**
Position: **11.11 m**
OBS Kode: **PB**
Påboring klasse 2 , KL. 12 Urref.

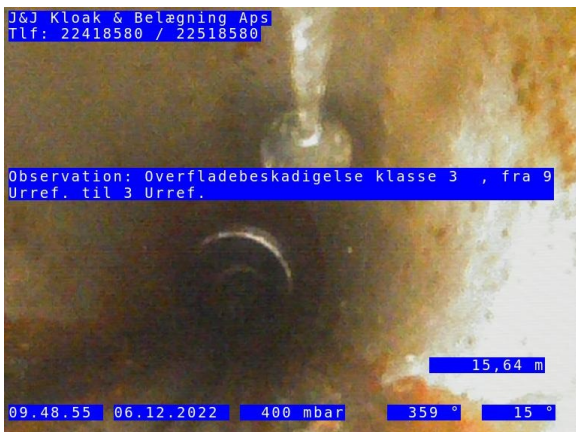
Filnavn: **br3-br4_0008.jpeg**
Strækning dato og tid: **06/12/2022 09:41**
Position: **15.64 m**
OBS Kode: **OB**
Overfladebeskadigelse klasse 3 , fra 9 Urref. til 3 Urref.

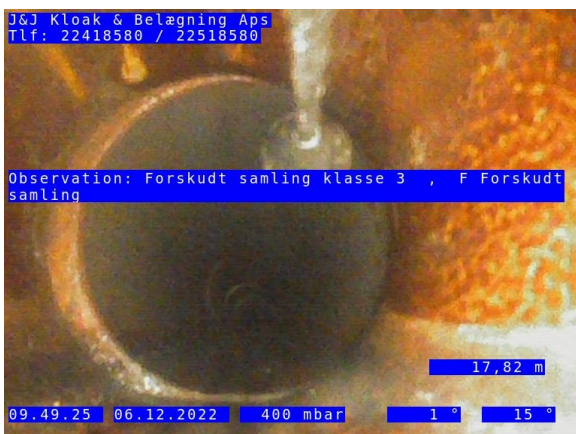
17.82	3	FS	Forskudt samling klasse 3 , F Forskudt	00:03:48	br3-br4_0009.jpeg
19.35	0	GR	Grenrør klasse 0 , KL. 3 Urref.	00:04:10	br3-br4_0010.jpeg
19.39	3	RB	Rørbrud klasse 3 , KL. 7 Urref.	00:04:18	br3-br4_0011.jpeg

Filnavn: **br3-br4_0009.jpeg**
Strækning dato og tid: **06/12/2022 09:41**
Position: **17.82 m**
OBS Kode: **FS**
Forskudt samling klasse 3 , F Forskudt samling

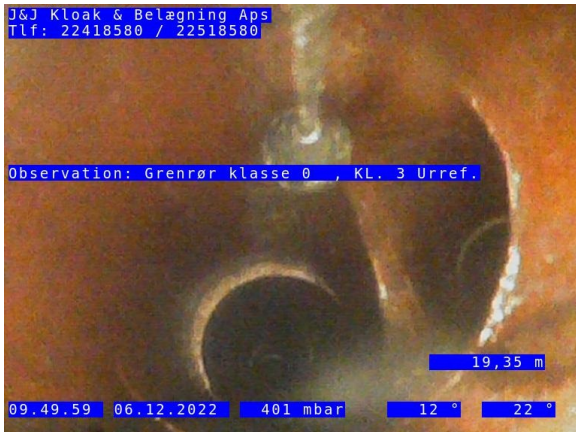
Filnavn: **br3-br4_0010.jpeg**
Strækning dato og tid: **06/12/2022 09:41**
Position: **19.35 m**
OBS Kode: **GR**
Grenrør klasse 0 , KL. 3 Urref.

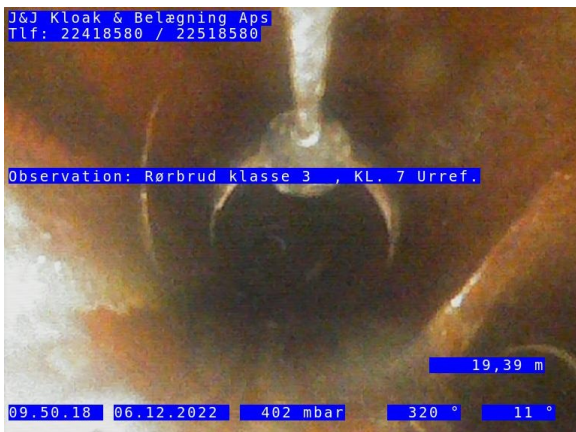
Filnavn: **br3-br4_0011.jpeg**
Strækning dato og tid: **06/12/2022 09:41**
Position: **19.39 m**
OBS Kode: **RB**
Rørbrud klasse 3 , KL. 7 Urref.

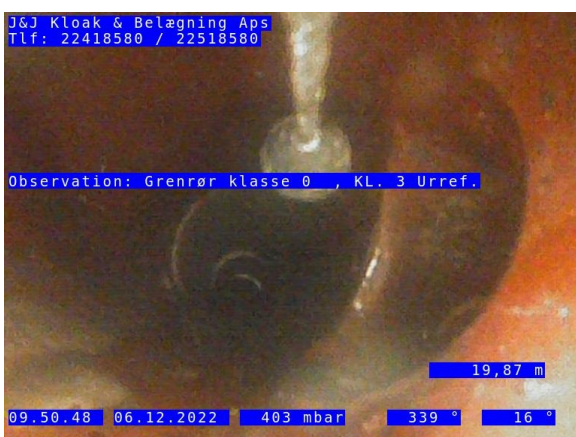
Filnavn: **br3-br4_0012.jpeg**
Strækning dato og tid: **06/12/2022 09:41**
Position: **19.87 m**
OBS Kode: **GR**
Grenrør klasse 0 , KL. 3 Urref.

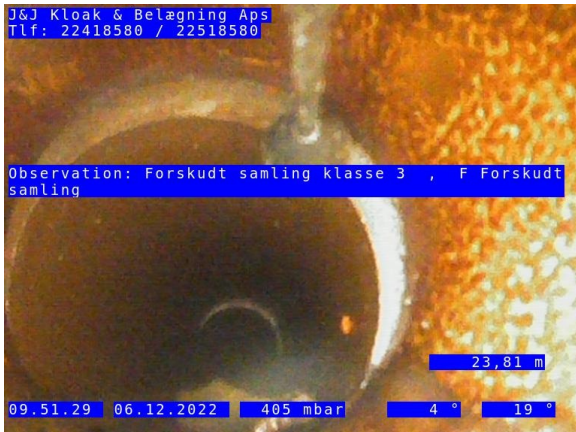
19.87	0	GR	Grenrør klasse 0 , KL. 3 Urref.	00:04:38	br3-br4_0012.jpeg
23.81	3	FS	Forskudt samling klasse 3 , F Forskudt	00:05:11	br3-br4_0013.jpeg
29.57	3	RB	Rørbrud klasse 3 , KL. 12 Urref.	00:06:52	br3-br4_0014.jpeg

Filnavn: **br3-br4_0013.jpeg**
Strækning dato og tid: **06/12/2022 09:41**
Position: **23.81 m**
OBS Kode: **FS**
Forskudt samling klasse 3 , F Forskudt samling

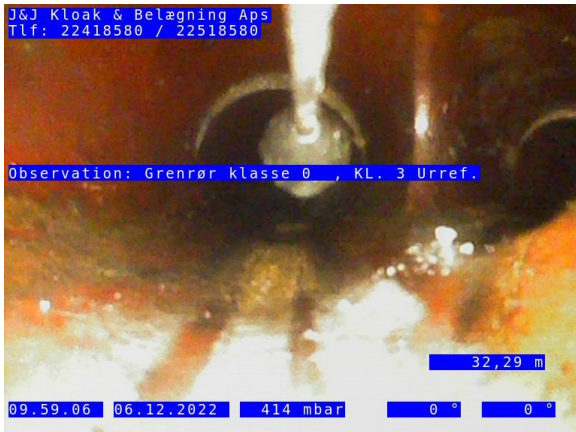
Filnavn: **br3-br4_0016.jpeg**
Strækning dato og tid: **06/12/2022 09:41**
Position: **32.29 m**
OBS Kode: **GR**
Grenrør klasse 0 , KL. 3 Urref.

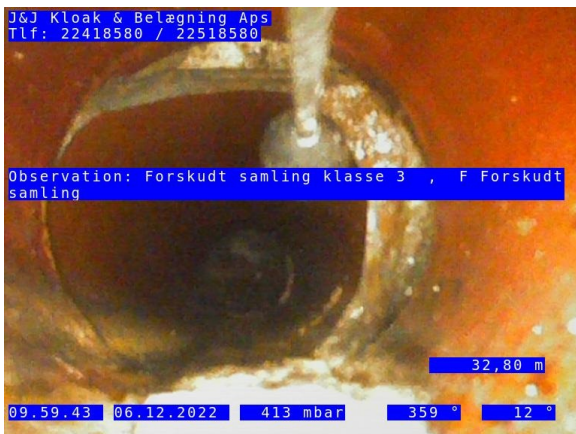
Filnavn: **br3-br4_0017.jpeg**
Strækning dato og tid: **06/12/2022 09:41**
Position: **32.80 m**
OBS Kode: **FS**
Forskudt samling klasse 3 , F Forskudt samling

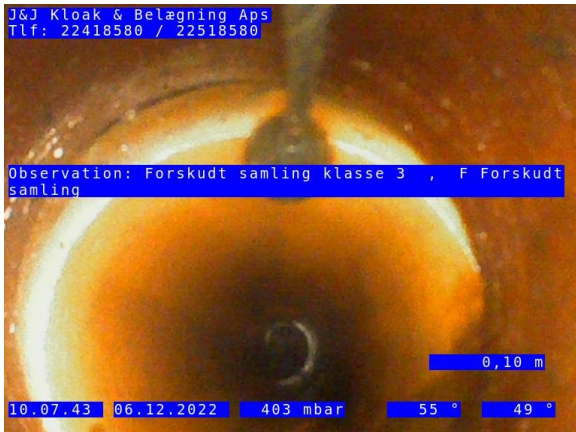
Filnavn: **br4-sf1_0001.jpeg**
Strækning dato og tid: **06/12/2022 10:03**
Position: **0.10 m**
OBS Kode: **FS**
Forskudt samling klasse 3 , F
Forskudt samling

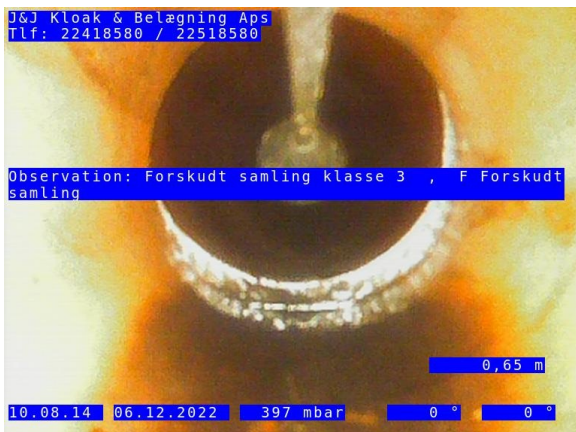
Filnavn: **br4-sf1_0002.jpeg**
Strækning dato og tid: **06/12/2022 10:03**
Position: **0.65 m**
OBS Kode: **FS**
Forskudt samling klasse 3 , F
Forskudt samling

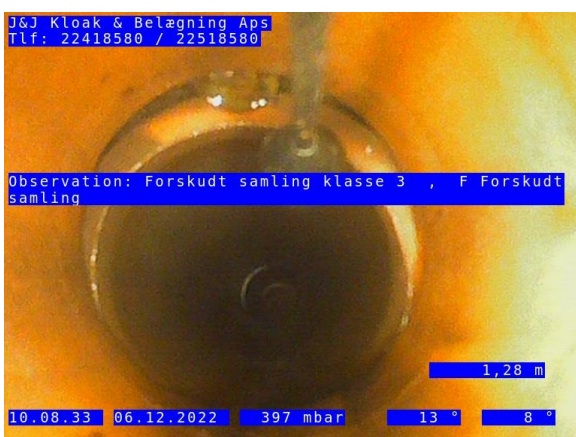
Filnavn: **br4-sf1_0003.jpeg**
Strækning dato og tid: **06/12/2022 10:03**
Position: **1.28 m**
OBS Kode: **FS**
Forskudt samling klasse 3 , F
Forskudt samling

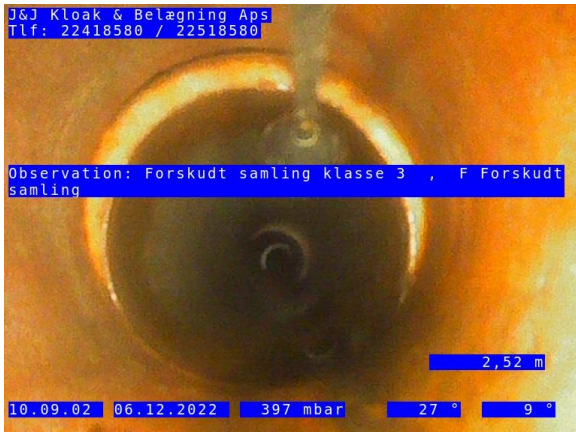
Filnavn: **br4-sf1_0004.jpeg**
Strækning dato og tid: **06/12/2022 10:03**
Position: **2.52 m**
OBS Kode: **FS**
Forskudt samling klasse 3 , F Forskudt samling

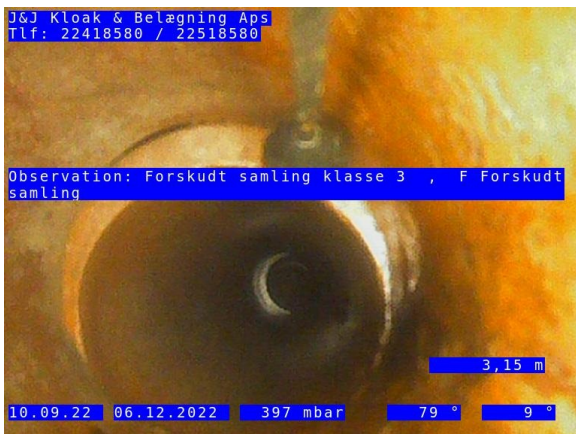
Filnavn: **br4-sf1_0005.jpeg**
Strækning dato og tid: **06/12/2022 10:03**
Position: **3.15 m**
OBS Kode: **FS**
Forskudt samling klasse 3 , F Forskudt samling

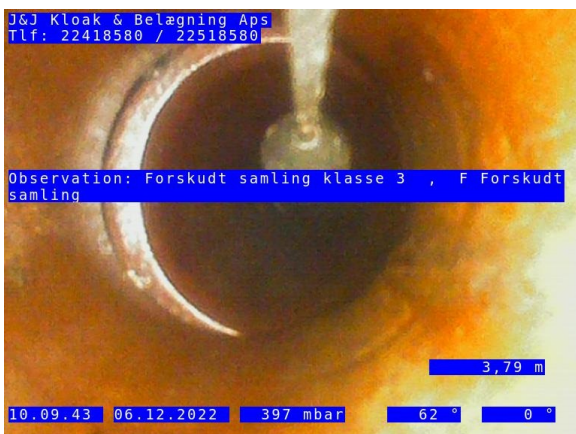
Filnavn: **br4-sf1_0006.jpeg**
Strækning dato og tid: **06/12/2022 10:03**
Position: **3.79 m**
OBS Kode: **FS**
Forskudt samling klasse 3 , F Forskudt samling

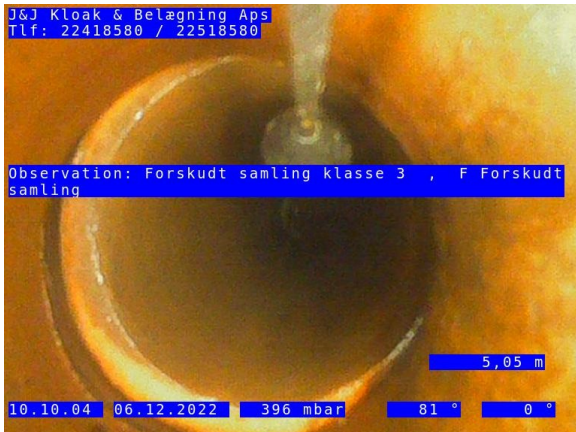
Filnavn: **br4-sf1_0007.jpeg**
Strækning dato og tid: **06/12/2022 10:03**
Position: **5.05 m**
OBS Kode: **FS**
Forskudt samling klasse 3 , F
Forskudt samling

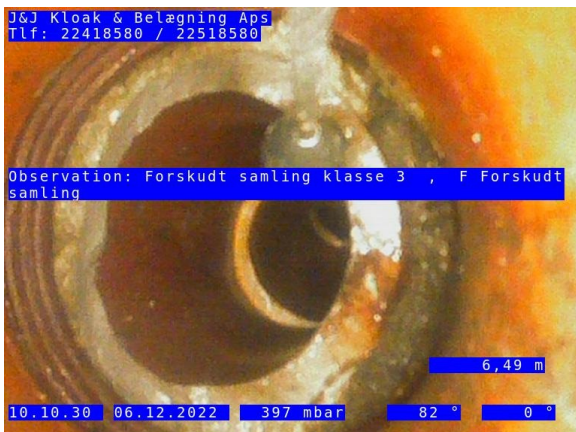
Filnavn: **br4-sf1_0008.jpeg**
Strækning dato og tid: **06/12/2022 10:03**
Position: **6.49 m**
OBS Kode: **FS**
Forskudt samling klasse 3 , F
Forskudt samling

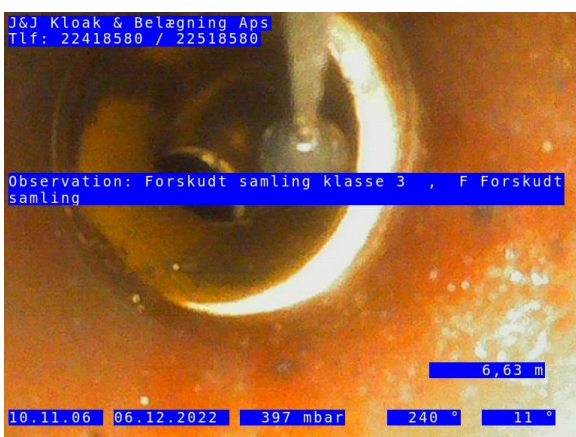
Filnavn: **br4-sf1_0009.jpeg**
Strækning dato og tid: **06/12/2022 10:03**
Position: **6.63 m**
OBS Kode: **FS**
Forskudt samling klasse 3 , F
Forskudt samling

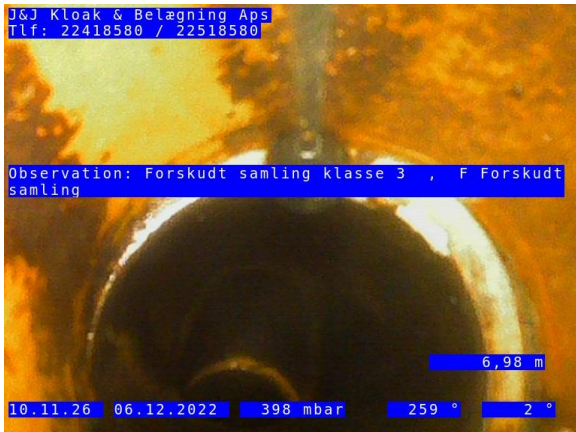
Filnavn: **br4-sf1_0010.jpeg**
Strækning dato og tid: **06/12/2022 10:03**
Position: **6.98 m**
OBS Kode: **FS**
Forskudt samling klasse 3 , F Forskudt samling

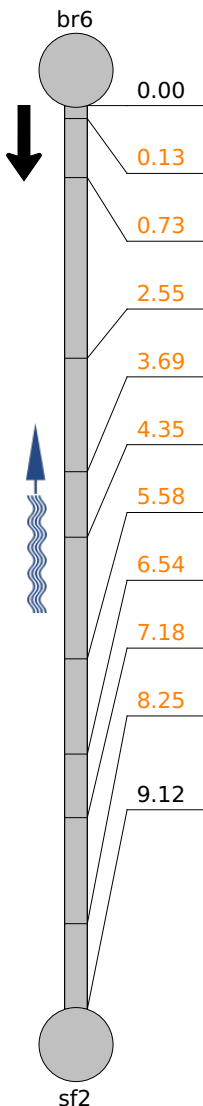
Graf 1:76

POSITION [m]	DC	KODE	OBSERVATION	VIDEO	FOTO
0.00		S1	Start i, br6, Vand, klasse 0	00:00:00	
0.13	3	FS	Forskudt samling klasse 3 , F Forskudt	00:00:10	br6-sf2_0001.jpeg
0.73	3	FS	Forskudt samling klasse 3 , F Forskudt	00:00:26	br6-sf2_0002.jpeg
2.55	3	FS	Forskudt samling klasse 3 , F Forskudt	00:00:46	br6-sf2_0003.jpeg
3.69	3	RB	Rørbrud klasse 3 , fra 12 Urref. til 6	00:01:24	br6-sf2_0004.jpeg
4.35	3	FS	Forskudt samling klasse 3 , F Forskudt	00:01:33	br6-sf2_0005.jpeg
5.58	3	FS	Forskudt samling klasse 3 , F Forskudt	00:01:44	br6-sf2_0006.jpeg
6.54	3	FS	Forskudt samling klasse 3 , F Forskudt	00:02:05	br6-sf2_0007.jpeg
7.18	3	FS	Forskudt samling klasse 3 , F Forskudt	00:02:27	br6-sf2_0008.jpeg
8.25	3	OB	Overfladebeskadigelse klasse 3 , fra 1 Urref. til 12 Urref.	00:03:18	br6-sf2_0009.jpeg
9.12		S2	Slut i, sf2, Vand, klasse 0	00:03:26

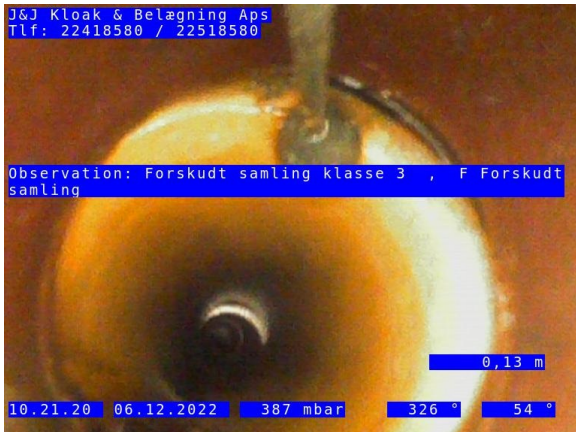
Filnavn: **br6-sf2_0001.jpeg**
Strækning dato og tid: **06/12/2022 10:20**
Position: **0.13 m**
OBS Kode: **FS**
Forskudt samling klasse 3 , F Forskudt samling

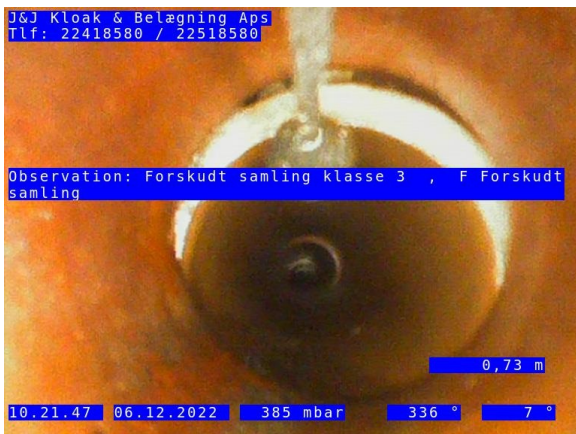
Filnavn: **br6-sf2_0002.jpeg**
Strækning dato og tid: **06/12/2022 10:20**
Position: **0.73 m**
OBS Kode: **FS**
Forskudt samling klasse 3 , F Forskudt samling

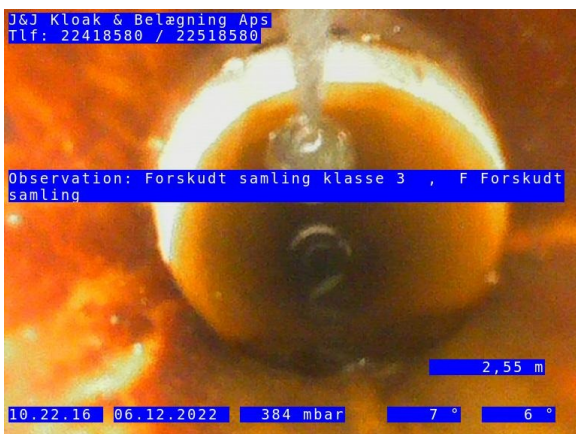
Filnavn: **br6-sf2_0003.jpeg**
Strækning dato og tid: **06/12/2022 10:20**
Position: **2.55 m**
OBS Kode: **FS**
Forskudt samling klasse 3 , F Forskudt samling

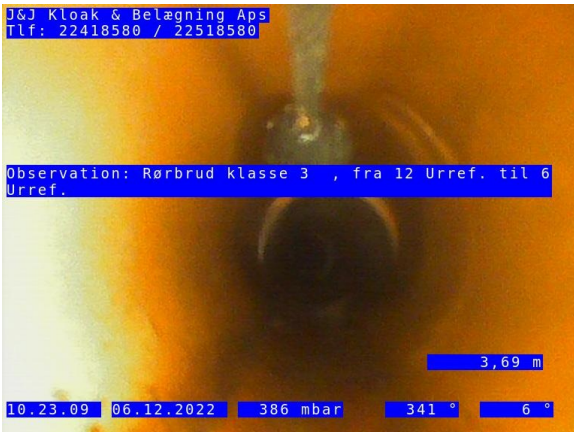
Filnavn: **br6-sf2_0004.jpeg**
Strækning dato og tid: **06/12/2022 10:20**
Position: **3.69 m**
OBS Kode: **RB**
Rørbrud klasse 3 , fra 12 Urref. til 6 Urref.

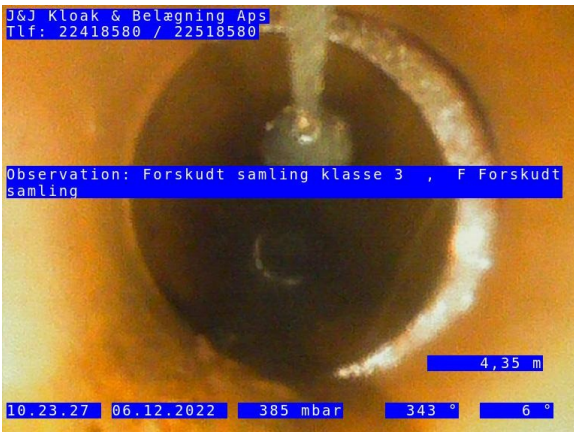
Filnavn: **br6-sf2_0005.jpeg**
Strækning dato og tid: **06/12/2022 10:20**
Position: **4.35 m**
OBS Kode: **FS**
Forskudt samling klasse 3 , F Forskudt samling

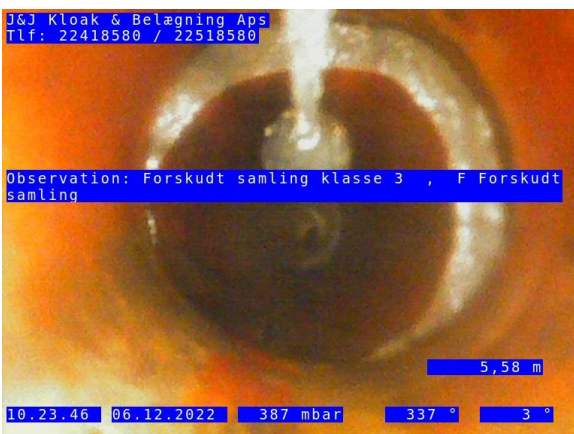
Filnavn: **br6-sf2_0006.jpeg**
Strækning dato og tid: **06/12/2022 10:20**
Position: **5.58 m**
OBS Kode: **FS**
Forskudt samling klasse 3 , F Forskudt samling

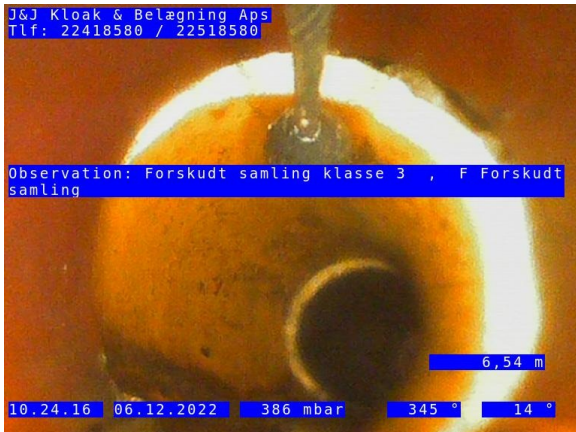
Filnavn: **br6-sf2_0007.jpeg**
 Strækning dato og tid: **06/12/2022 10:20**
 Position: **6.54 m**
 OBS Kode: **FS**
Forskudt samling klasse 3 , F Forskudt samling

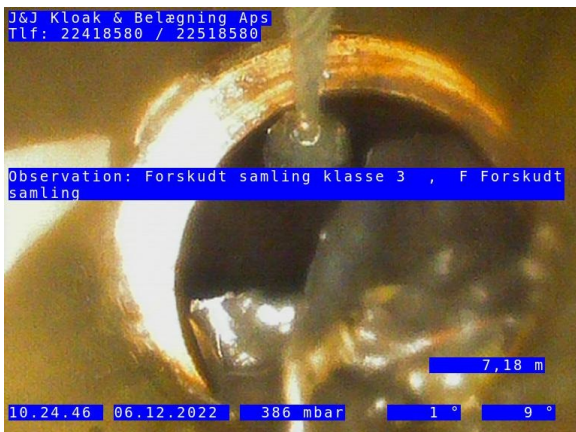
Filnavn: **br6-sf2_0008.jpeg**
 Strækning dato og tid: **06/12/2022 10:20**
 Position: **7.18 m**
 OBS Kode: **FS**
Forskudt samling klasse 3 , F Forskudt samling

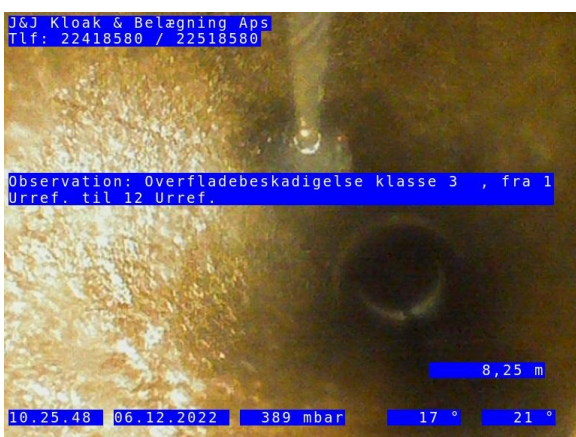
Filnavn: **br6-sf2_0009.jpeg**
 Strækning dato og tid: **06/12/2022 10:20**
 Position: **8.25 m**
 OBS Kode: **OB**
Overfladebeskadigelse klasse 3 , fra 1 Urref. til 12 Urref.

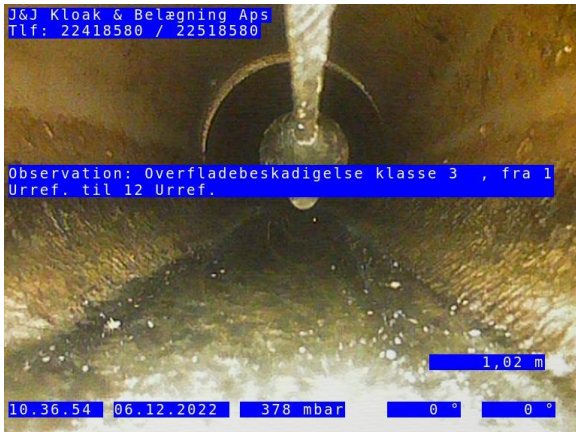
POSITION [m]	DC	KODE	OBSERVATION	VIDEO	FOTO
0.01		S1	Start i, br6, Vand, klasse 0	00:00:00	
1.02	3	OB	Overfladebeskadigelse klasse 3 , fra 1 Urref. til 12 Urref.	00:00:12	br5-br6_0001.jpeg

Filnavn: **br5-br6_0001.jpeg**
Strækning dato og tid: **06/12/2022 10:35**
Position: **1.02 m**
OBS Kode: **OB**
Overfladebeskadigelse klasse 3 , fra 1 Urref. til 12 Urref.

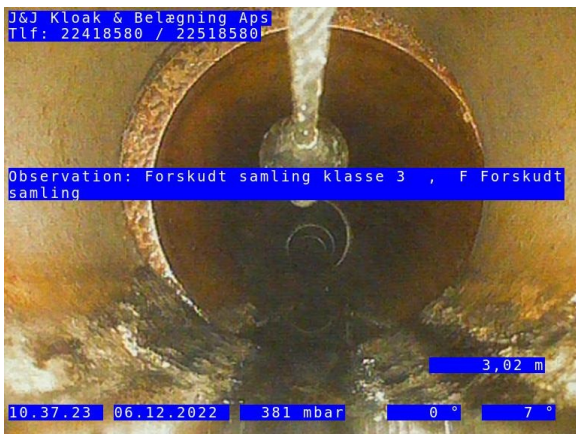
Filnavn: **br5-br6_0002.jpeg**
Strækning dato og tid: **06/12/2022 10:35**
Position: **3.02 m**
OBS Kode: **FS**
Forskudt samling klasse 3 , F Forskudt samling

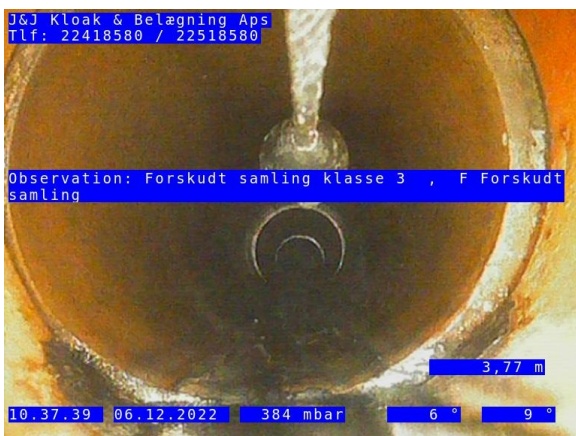
Filnavn: **br5-br6_0003.jpeg**
Strækning dato og tid: **06/12/2022 10:35**
Position: **3.77 m**
OBS Kode: **FS**
Forskudt samling klasse 3 , F Forskudt samling

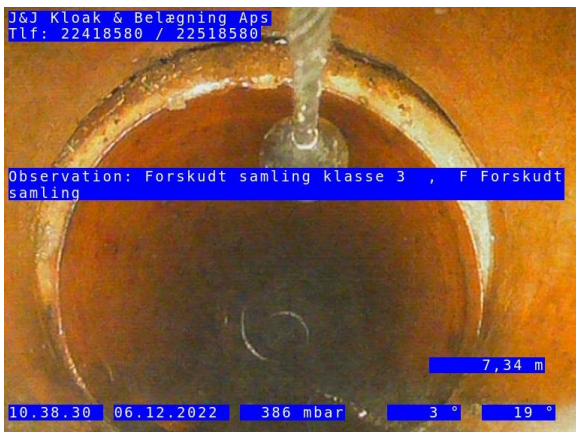
Filnavn: **br5-br6_0005.jpeg**
Strækning dato og tid: **06/12/2022 10:35**
Position: **7.34 m**
OBS Kode: **FS**
Forskudt samling klasse 3 , F Forskudt samling

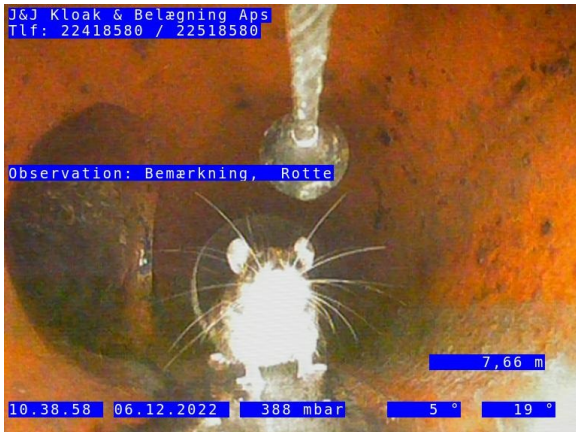
Filnavn: **br5-br6_0007.jpeg**
Strækning dato og tid: **06/12/2022 10:35**
Position: **7.66 m**
OBS Kode: **BM**
Bemærkning, Rotte

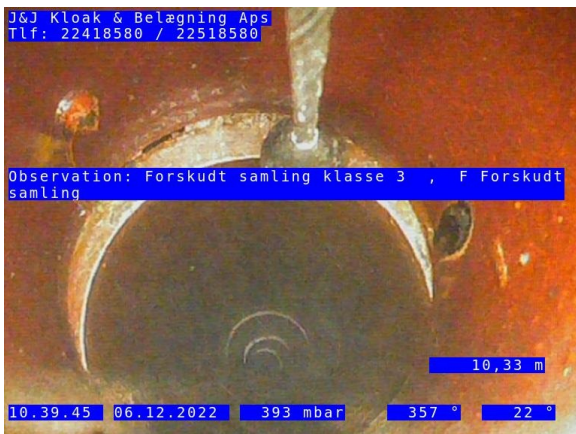
Filnavn: **br5-br6_0008.jpeg**
Strækning dato og tid: **06/12/2022 10:35**
Position: **10.33 m**
OBS Kode: **FS**
Forskudt samling klasse 3 , F Forskudt samling

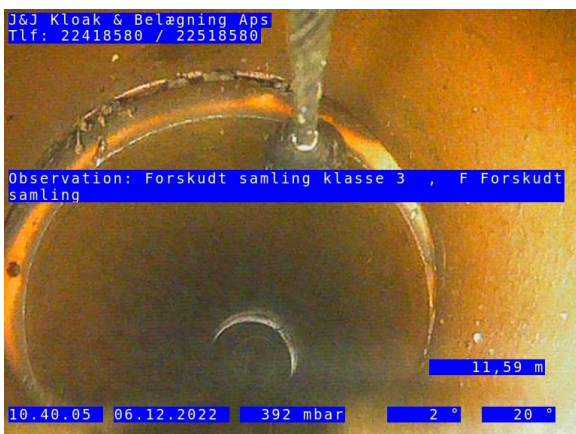
Filnavn: **br5-br6_0009.jpeg**
Strækning dato og tid: **06/12/2022 10:35**
Position: **11.59 m**
OBS Kode: **FS**
Forskudt samling klasse 3 , F Forskudt samling

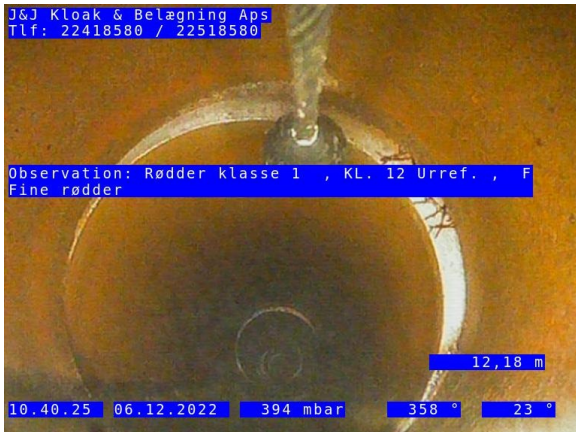
Filnavn: **br5-br6_0010.jpeg**
Strækning dato og tid: **06/12/2022 10:35**
Position: **12.18 m**
OBS Kode: **RØ**
Rødder klasse 1 , KL. 12 Urref. , F Fine rødder

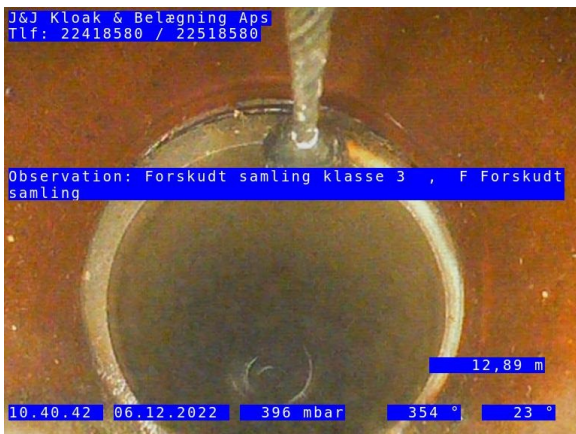
Filnavn: **br5-br6_0011.jpeg**
Strækning dato og tid: **06/12/2022 10:35**
Position: **12.89 m**
OBS Kode: **FS**
Forskudt samling klasse 3 , F Forskudt samling

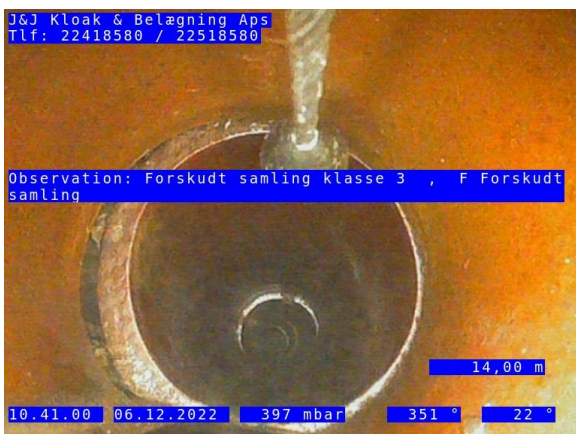
Filnavn: **br5-br6_0012.jpeg**
Strækning dato og tid: **06/12/2022 10:35**
Position: **14.00 m**
OBS Kode: **FS**
Forskudt samling klasse 3 , F Forskudt samling

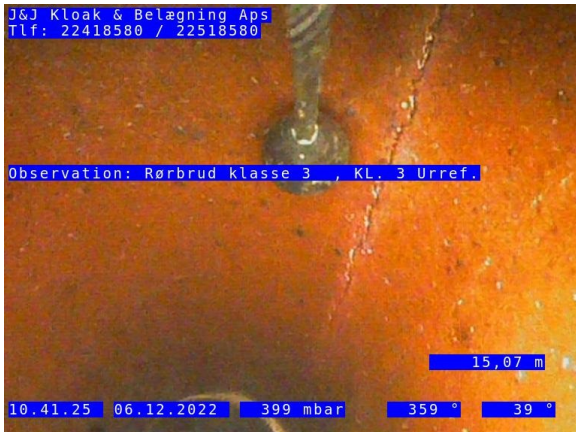
Filnavn: **br5-br6_0013.jpeg**
Strækning dato og tid: **06/12/2022 10:35**
Position: **15.07 m**
OBS Kode: **RB**
Rørbrud klasse 3 , KL. 3 Urref.

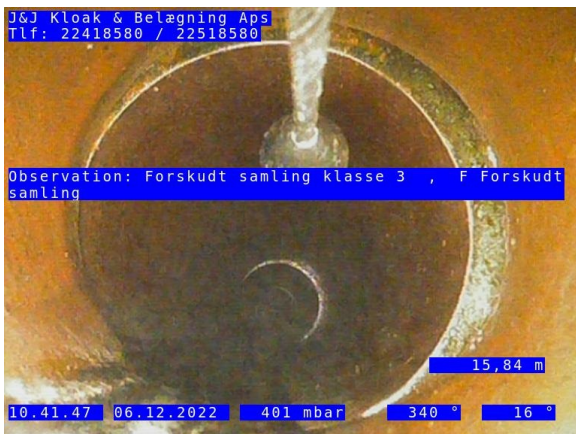
Filnavn: **br5-br6_0014.jpeg**
Strækning dato og tid: **06/12/2022 10:35**
Position: **15.84 m**
OBS Kode: **FS**
Forskudt samling klasse 3 , F Forskudt samling

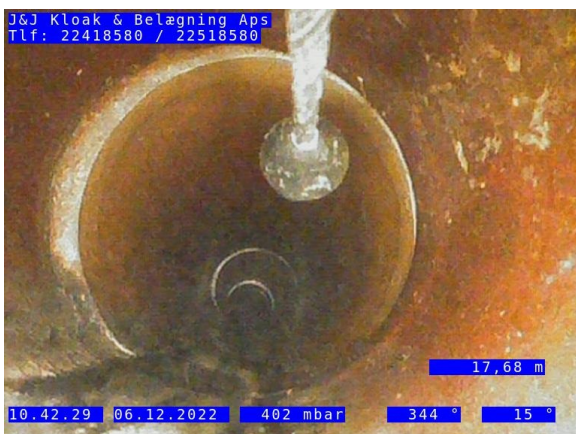
Filnavn: **br5-br6_0015.jpeg**
Strækning dato og tid: **06/12/2022 10:35**
Position: **17.68 m**
OBS Kode: **FS**
Forskudt samling klasse 3 , F Forskudt samling

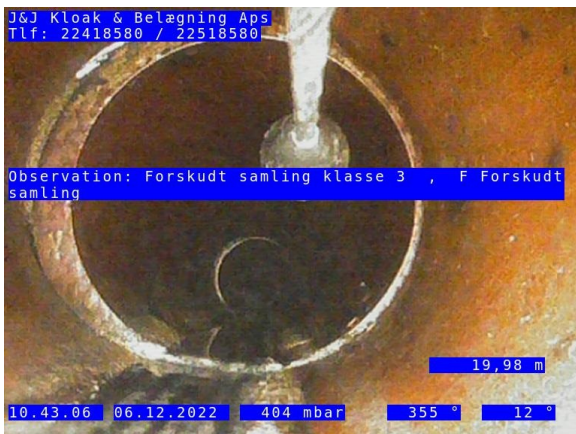
Filnavn: **br5-br6_0017.jpeg**
 Strækning dato og tid: **06/12/2022 10:35**
 Position: **19.98 m**
 OBS Kode: **FS**
Forskudt samling klasse 3 , F Forskudt samling

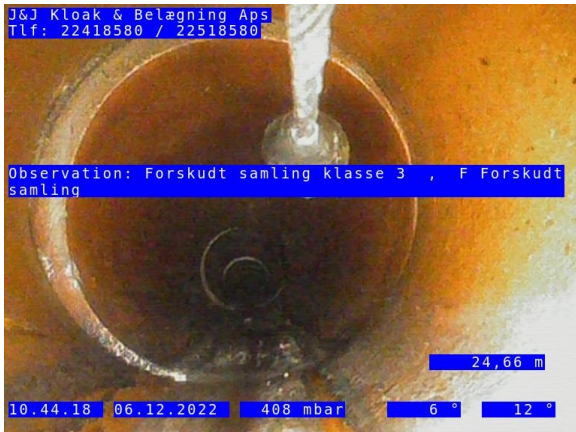
Filnavn: **br5-br6_0019.jpeg**
 Strækning dato og tid: **06/12/2022 10:35**
 Position: **24.66 m**
 OBS Kode: **FS**
Forskudt samling klasse 3 , F Forskudt samling

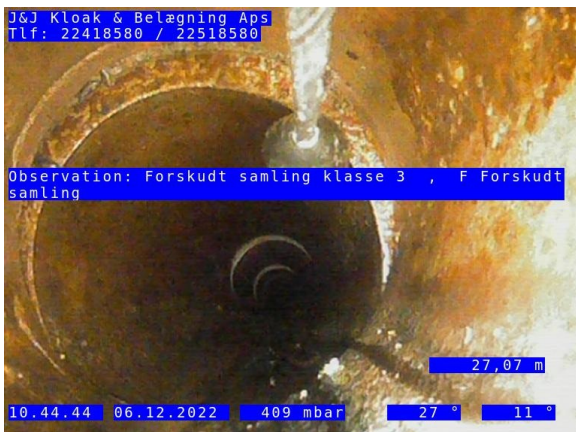
Filnavn: **br5-br6_0020.jpeg**
 Strækning dato og tid: **06/12/2022 10:35**
 Position: **27.07 m**
 OBS Kode: **FS**
Forskudt samling klasse 3 , F Forskudt samling

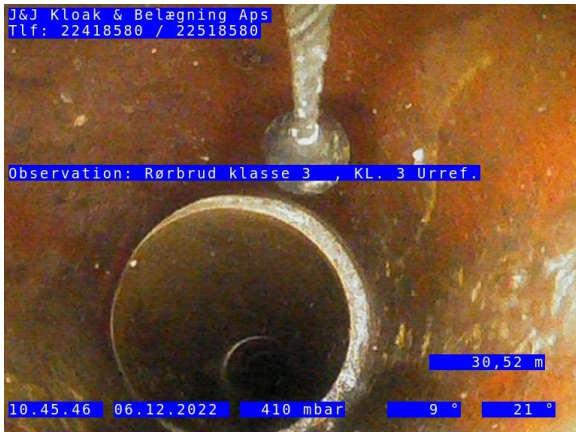
Filnavn: **br5-br6_0022.jpeg**
Strækning dato og tid: **06/12/2022 10:35**
Position: **30.52 m**
OBS Kode: **RB**
Rørbrud klasse 3 , KL. 3 Urref.

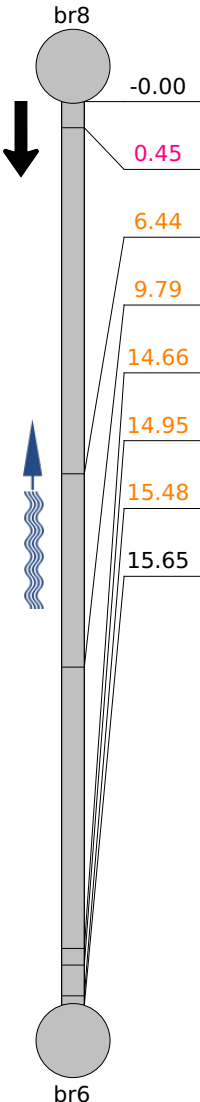
Graf 1:130

POSITION [m]	DC	KODE	OBSERVATION	VIDEO	FOTO
br8 -0.00		S1	Start i, br8, Vand, klasse 0	00:00:00	
0.45	4	FS	Forskudt samling klasse 4 , F Forskudt	00:00:15	br6-br8_0001.jpeg
6.44	3	FS	Forskudt samling klasse 3 , F Forskudt	00:01:15	br6-br8_0002.jpeg
9.79	3	FS	Forskudt samling klasse 3 , F Forskudt	00:01:40	br6-br8_0003.jpeg
14.66	3	FS	Forskudt samling klasse 3 , F Forskudt	00:02:30	br6-br8_0004.jpeg
14.95	3	FS	Forskudt samling klasse 3 , F Forskudt	00:02:38	br6-br8_0005.jpeg
15.48	3	RB	Rørbrud klasse 3 , fra 2 Urref. til 6 Urref.	00:02:47	br6-br8_0006.jpeg
15.65		S2	Slut i, br6, Vand, klasse 0	00:02:55

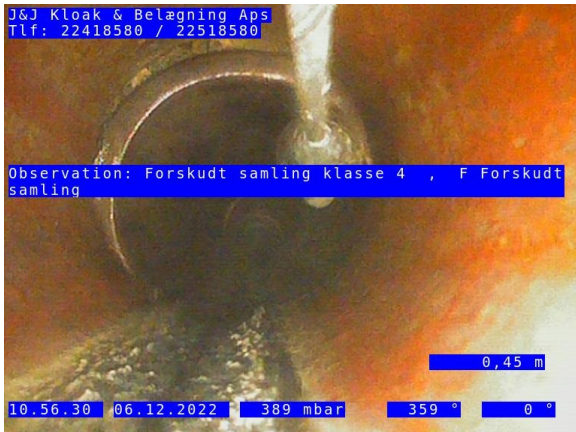
Filnavn: **br6-br8_0001.jpeg**
Strækning dato og tid: **06/12/2022 10:52**
Position: **0.45 m**
OBS Kode: **FS**
Forskudt samling klasse 4 , F Forskudt samling

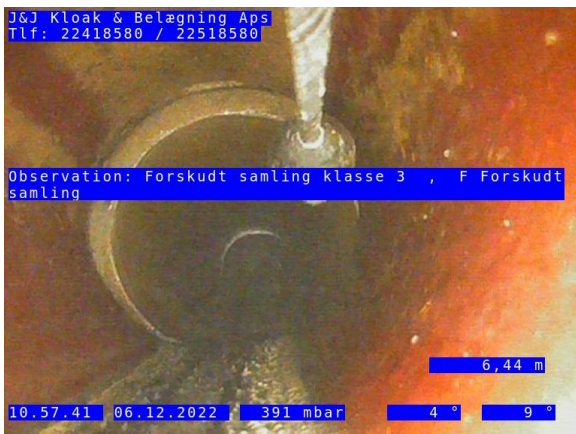
Filnavn: **br6-br8_0002.jpeg**
Strækning dato og tid: **06/12/2022 10:52**
Position: **6.44 m**
OBS Kode: **FS**
Forskudt samling klasse 3 , F Forskudt samling

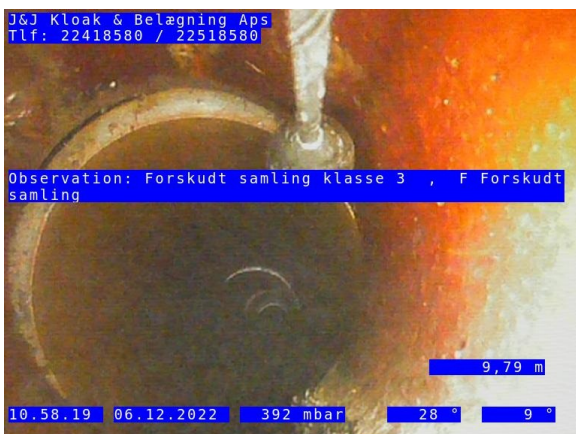
Filnavn: **br6-br8_0003.jpeg**
Strækning dato og tid: **06/12/2022 10:52**
Position: **9.79 m**
OBS Kode: **FS**
Forskudt samling klasse 3 , F Forskudt samling

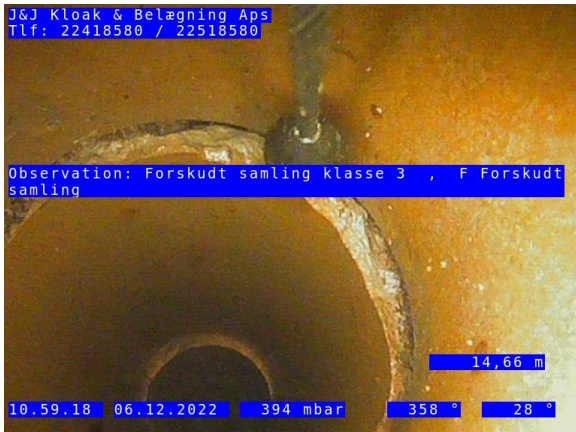
Filnavn: **br6-br8_0004.jpeg**
Strækning dato og tid: **06/12/2022 10:52**
Position: **14.66 m**
OBS Kode: **FS**
Forskudt samling klasse 3 , F Forskudt samling

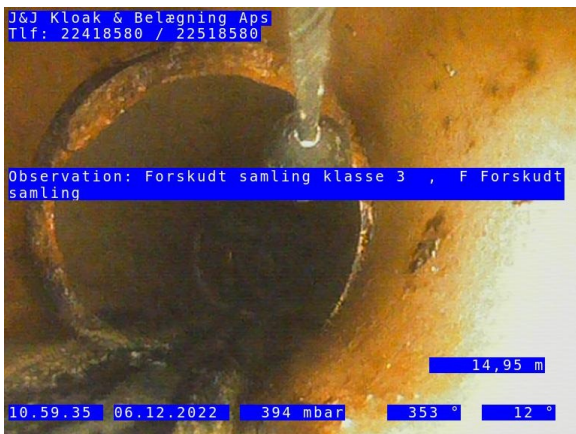
Filnavn: **br6-br8_0005.jpeg**
Strækning dato og tid: **06/12/2022 10:52**
Position: **14.95 m**
OBS Kode: **FS**
Forskudt samling klasse 3 , F Forskudt samling

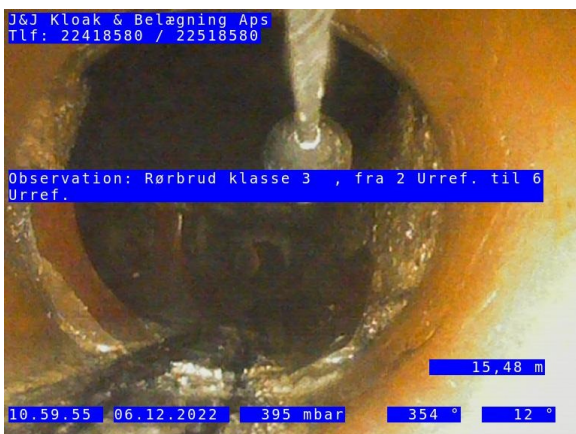
Filnavn: **br6-br8_0006.jpeg**
Strækning dato og tid: **06/12/2022 10:52**
Position: **15.48 m**
OBS Kode: **RB**
Rørbrud klasse 3 , fra 2 Urref. til 6 Urref.
