Projekt navn mimosevej	Udskrives 07.12.2022	DAS~DANDAS-lite
		TV-inspektionsfirma J&J Kloak & Belægning Aps

Antallet af hovedledninger	20
Samlet længde af projekt	417.34 m
Inspiceret længde af ledning	417.34 m
Ingen inspiceret længde af strækning	0.00 m
Antal flettede strækninger	2
Antallet af fotos	225
Antallet af videoer	20
Antal af faldmålinger	0

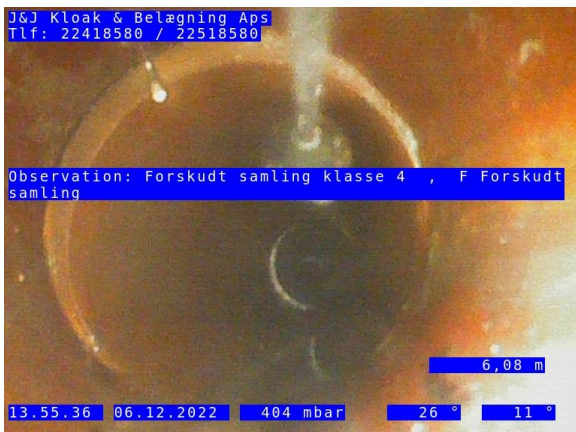
6.08	4	FS	Forskudt samling klasse 4 , F Forskudt	00:00:50	br7-br8_0002.jpeg
6.48	0	GR	Grenrør klasse 0 , KL. 3 Urref.	00:00:58	br7-br8_0003.jpeg
7.31	3	FS	Forskudt samling klasse 3 , F Forskudt	00:01:11	br7-br8_0004.jpeg

Filnavn: **br7-br8_0002.jpeg**
Strækning dato og tid: **06/12/2022 13:53**
Position: **6.08 m**
OBS Kode: **FS**
Forskudt samling klasse 4 , F Forskudt samling

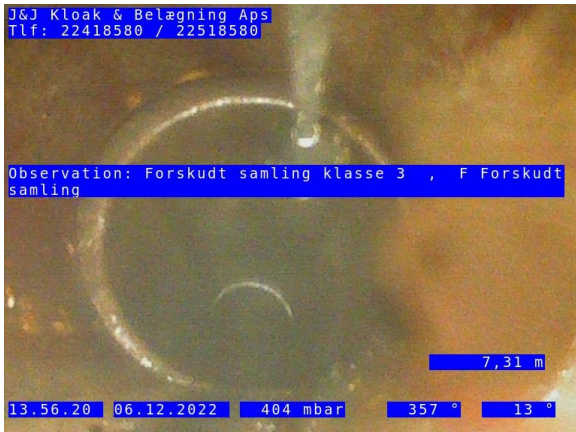
Filnavn: **br7-br8_0004.jpeg**
Strækning dato og tid: **06/12/2022 13:53**
Position: **7.31 m**
OBS Kode: **FS**
Forskudt samling klasse 3 , F Forskudt samling

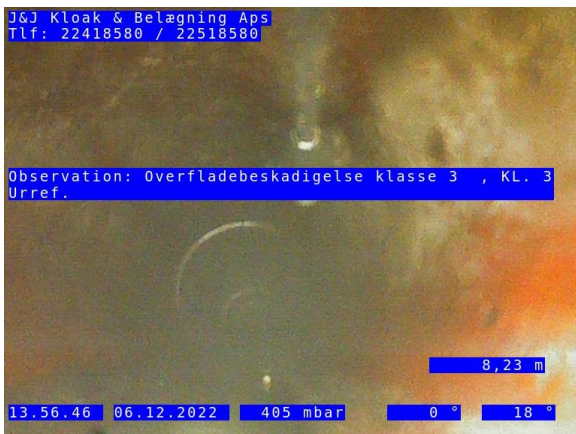
8.23	3	OB	Overfladebeskadigelse klasse 3 , KL. 3	00:01:24	br7-br8_0005.jpeg
9.74	3	FS	Forskudt samling klasse 3 , F Forskudt	00:01:36	br7-br8_0006.jpeg
12.69	3	FS	Forskudt samling klasse 3 , F Forskudt	00:02:05	br7-br8_0007.jpeg

Filnavn: **br7-br8_0005.jpeg**
Strækning dato og tid: **06/12/2022 13:53**
Position: **8.23 m**
OBS Kode: **OB**
Overfladebeskadigelse klasse 3 , KL. 3 Urref.

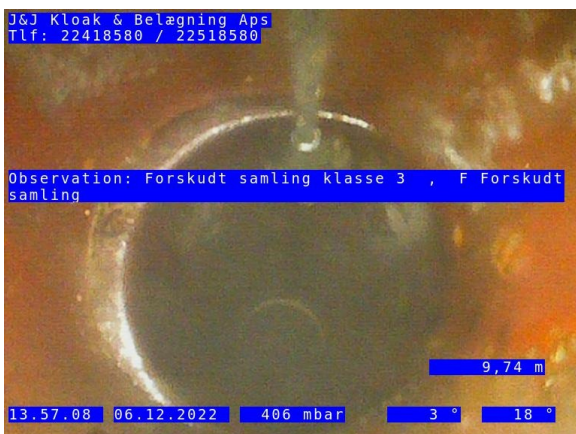
Filnavn: **br7-br8_0006.jpeg**
Strækning dato og tid: **06/12/2022 13:53**
Position: **9.74 m**
OBS Kode: **FS**
Forskudt samling klasse 3 , F Forskudt samling

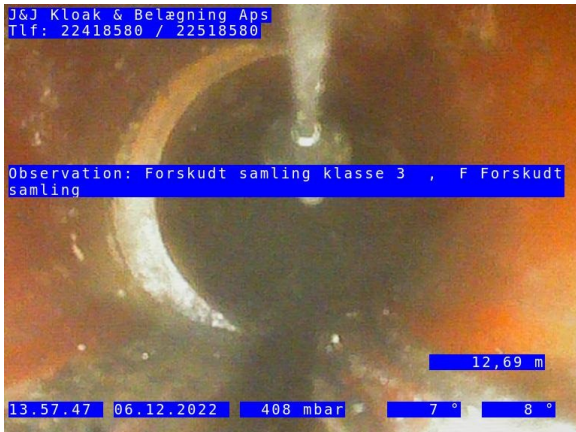
Filnavn: **br7-br8_0007.jpeg**
Strækning dato og tid: **06/12/2022 13:53**
Position: **12.69 m**
OBS Kode: **FS**
Forskudt samling klasse 3 , F Forskudt samling

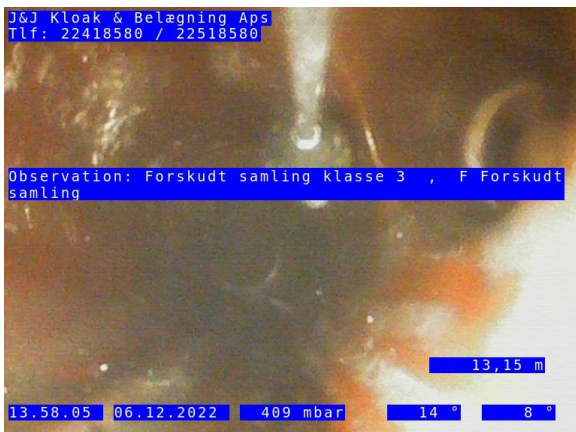
13.15	3	FS	Forskudt samling klasse 3 , F Forskudt	00:02:09	br7-br8_0008.jpeg
13.88	3	FS	Forskudt samling klasse 3 , F Forskudt	00:02:17	br7-br8_0009.jpeg

Filnavn: **br7-br8_0008.jpeg**
Strækning dato og tid: **06/12/2022 13:53**
Position: **13.15 m**
OBS Kode: **FS**
Forskudt samling klasse 3 , F Forskudt samling

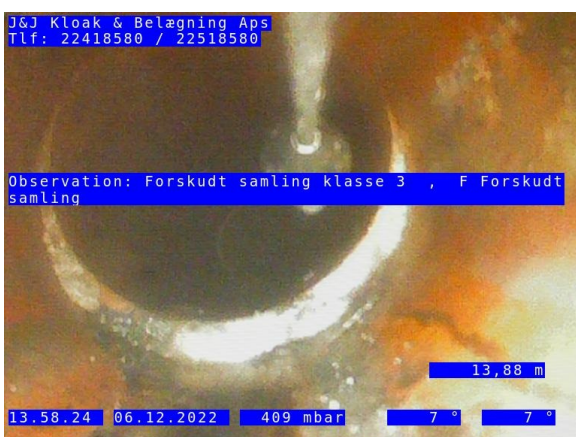
Filnavn: **br7-br8_0009.jpeg**
Strækning dato og tid: **06/12/2022 13:53**
Position: **13.88 m**
OBS Kode: **FS**
Forskudt samling klasse 3 , F Forskudt samling

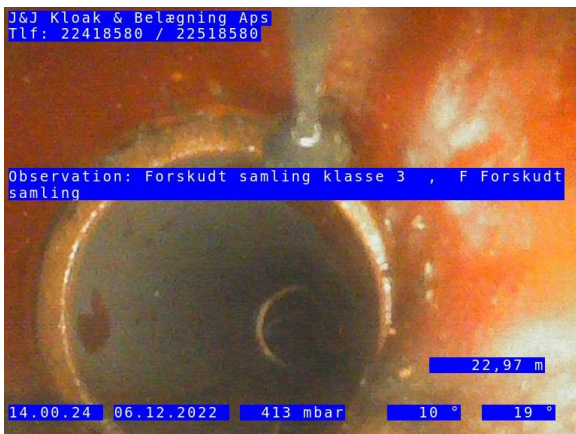
14.39	0	GR	Grenrør klasse 0 , KL. 3 Urref.	00:02:38	br7-br8_0010.jpeg
22.97	3	FS	Forskudt samling klasse 3 , F Forskudt	00:03:50	br7-br8_0011.jpeg
23.22	3	OB	Overfladebeskadigelse klasse 3 , KL. 12	00:03:54	br7-br8_0012.jpeg

Filnavn: **br7-br8_0011.jpeg**
Strækning dato og tid: **06/12/2022 13:53**
Position: **22.97 m**
OBS Kode: **FS**
Forskudt samling klasse 3 , F Forskudt samling

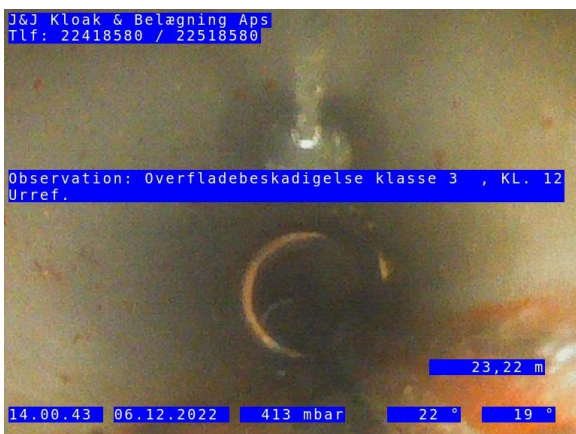
Filnavn: **br7-br8_0012.jpeg**
Strækning dato og tid: **06/12/2022 13:53**
Position: **23.22 m**
OBS Kode: **OB**
Overfladebeskadigelse klasse 3 , KL. 12 Urref.

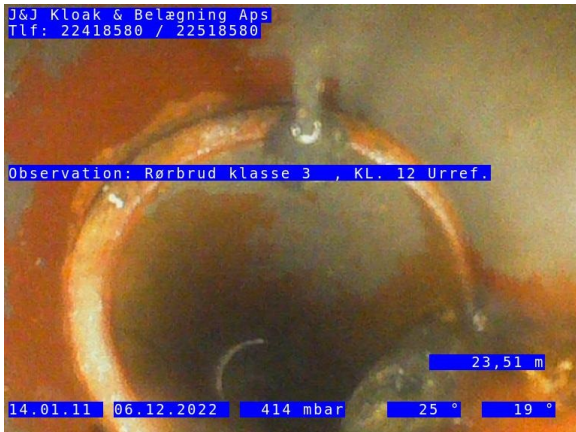
23.51	3	RB	Rørbrud klasse 3 , KL. 12 Urref.	00:04:04	br7-br8_0013.jpeg
23.65	3	FS	Forskudt samling klasse 3 , F Forskudt	00:04:09	br7-br8_0014.jpeg
24.66	3	FS	Forskudt samling klasse 3 , F Forskudt	00:04:26	br7-br8_0015.jpeg

Filnavn: **br7-br8_0013.jpeg**
 Strækning dato og tid: **06/12/2022 13:53**
 Position: **23.51 m**
 OBS Kode: **RB**
Rørbrud klasse 3 , KL. 12 Urref.

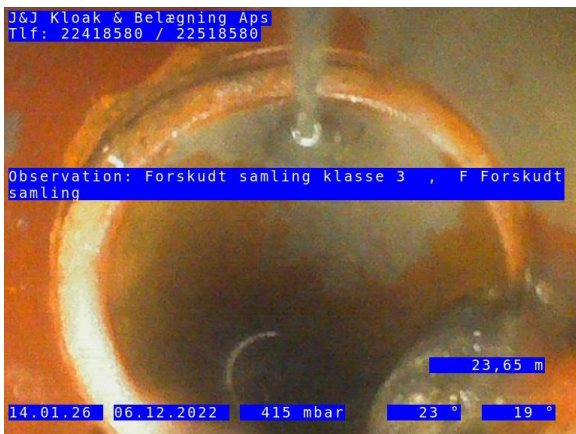
Filnavn: **br7-br8_0014.jpeg**
 Strækning dato og tid: **06/12/2022 13:53**
 Position: **23.65 m**
 OBS Kode: **FS**
Forskudt samling klasse 3 , F Forskudt samling

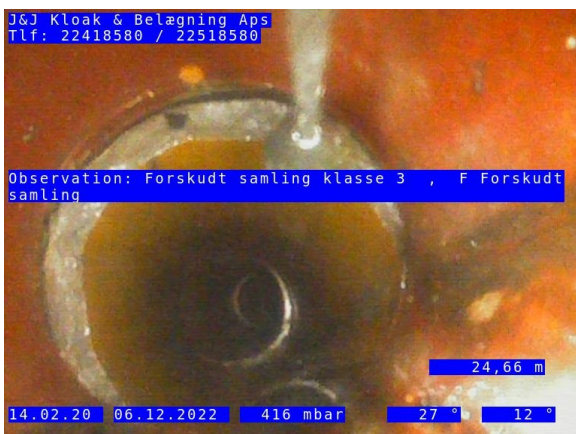
Filnavn: **br7-br8_0015.jpeg**
 Strækning dato og tid: **06/12/2022 13:53**
 Position: **24.66 m**
 OBS Kode: **FS**
Forskudt samling klasse 3 , F Forskudt samling

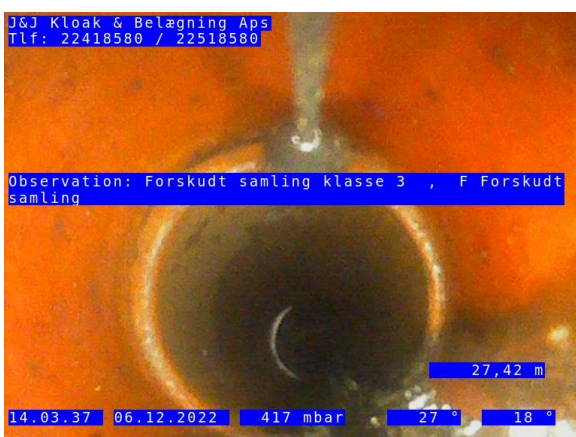
POSITION [m]	DC	KODE	OBSERVATION	VIDEO	FOTO
26.03	0	GR	Grenrør klasse 0 , KL. 3 Urref.	00:04:43	br7-br8_0016.jpeg
27.17	0	GR	Grenrør klasse 0 , KL. 3 Urref.	00:04:58	br7-br8_0017.jpeg
27.42	3	FS	Forskudt samling klasse 3 , F Forskudt	00:05:07	br7-br8_0018.jpeg
30.10	2	AF	Aflejring klasse 2 , KL. 6 Urref. , F	00:05:35	br7-br8_0019.jpeg
31.48	3	OB	Overfladebeskadigelse klasse 3 , KL. 12	00:05:47	br7-br8_0020.jpeg
32.16	3	FS	Forskudt samling klasse 3 , F Forskudt	00:05:59	br7-br8_0021.jpeg
33.93	3	FS	Forskudt samling klasse 3 , F Forskudt	00:06:18	br7-br8_0022.jpeg
36.38	3	FS	Forskudt samling klasse 3 , F Forskudt	00:06:40	br7-br8_0023.jpeg
38.25	0	GR	Grenrør klasse 0 , KL. 3 Urref.	00:07:09	br7-br8_0024.jpeg
39.81	3	AF	Aflejring klasse 3 , KL. 6 Urref. , F	00:07:38	br7-br8_0025.jpeg
40.17		S2	Slut i, br7, Vand, klasse 0	00:07:54

Filnavn: **br7-br8_0018.jpeg**
Strækning dato og tid: **06/12/2022 13:53**
Position: **27.42 m**
OBS Kode: **FS**
Forskudt samling klasse 3 , F Forskudt samling

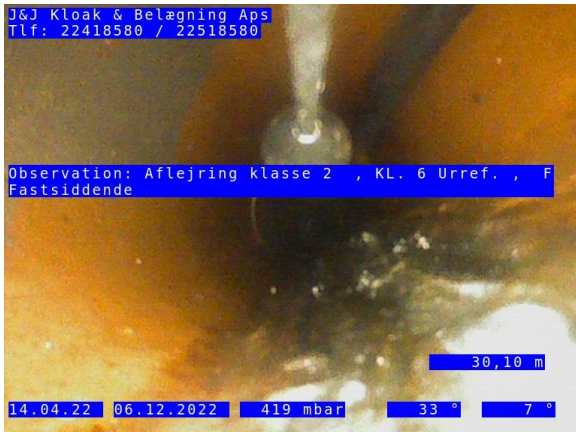
Filnavn: **br7-br8_0019.jpeg**
 Strækning dato og tid: **06/12/2022 13:53**
 Position: **30.10 m**
 OBS Kode: **AF**
Aflejring klasse 2 , KL. 6 Urref. , F Fastsiddende

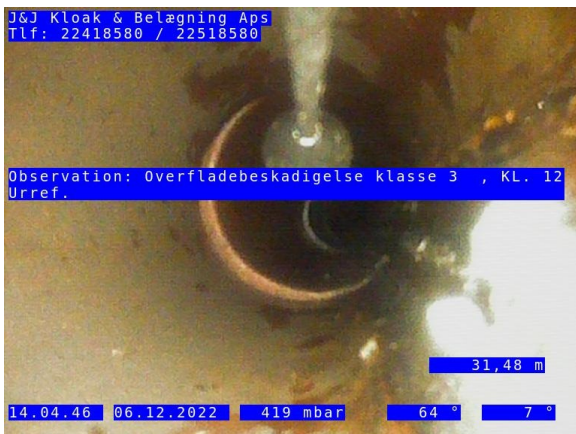
Filnavn: **br7-br8_0020.jpeg**
 Strækning dato og tid: **06/12/2022 13:53**
 Position: **31.48 m**
 OBS Kode: **OB**
Overfladebeskadigelse klasse 3 , KL. 12 Urref.

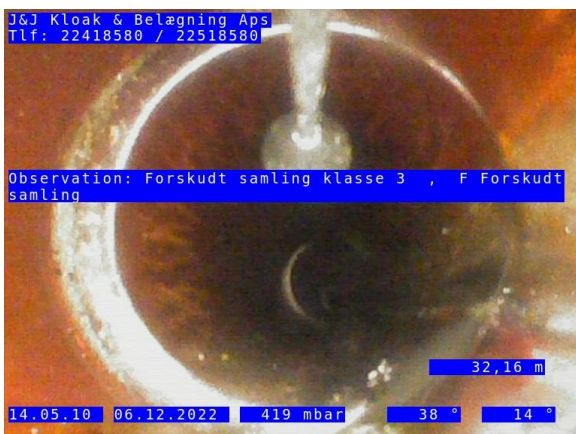
Filnavn: **br7-br8_0021.jpeg**
 Strækning dato og tid: **06/12/2022 13:53**
 Position: **32.16 m**
 OBS Kode: **FS**
Forskudt samling klasse 3 , F Forskudt samling

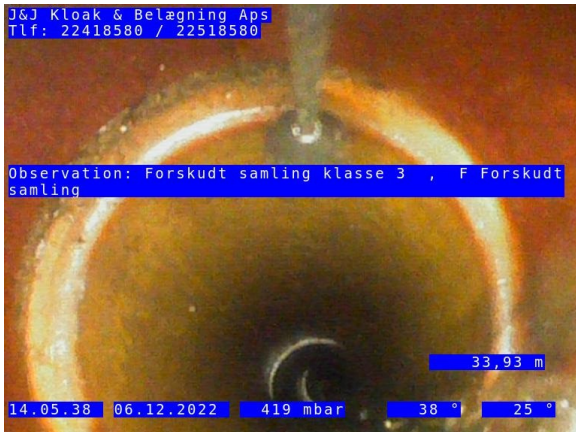
Filnavn: **br7-br8_0022.jpeg**
Strækning dato og tid: **06/12/2022 13:53**
Position: **33.93 m**
OBS Kode: **FS**
Forskudt samling klasse 3 , F Forskudt samling

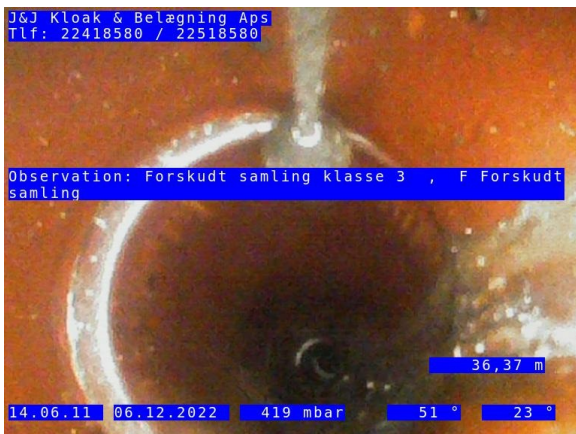
Filnavn: **br7-br8_0023.jpeg**
Strækning dato og tid: **06/12/2022 13:53**
Position: **36.38 m**
OBS Kode: **FS**
Forskudt samling klasse 3 , F Forskudt samling

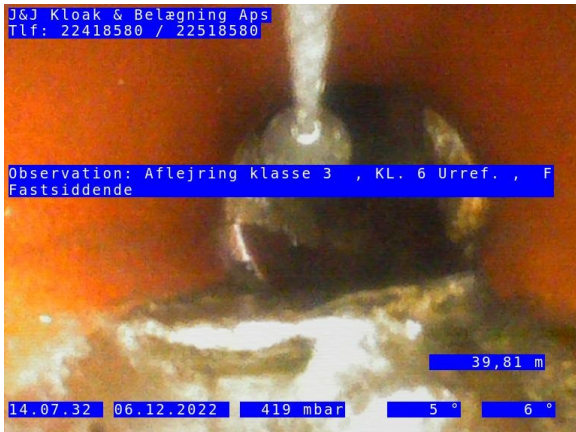
Filnavn: **br7-br8_0025.jpeg**
Strækning dato og tid: **06/12/2022 13:53**
Position: **39.81 m**
OBS Kode: **AF**
Aflejring klasse 3 , KL. 6 Urref. , F Fastsiddende

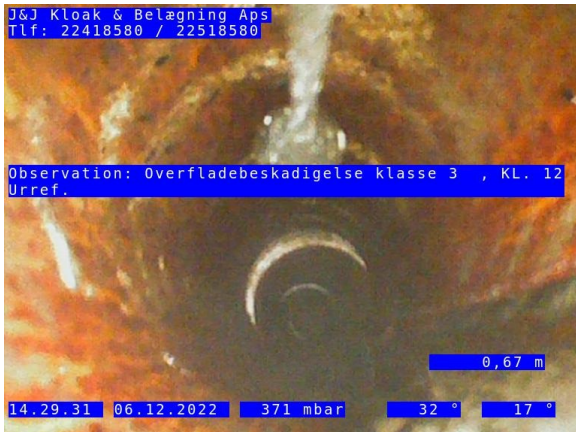
POSITION [m]	DC	KODE	OBSERVATION	VIDEO	FOTO
	0.01		S2	Slut i, br8, Vand, klasse 0	00:00:00	
	0.67	3	OB	Overfladebeskadigelse klasse 3 , KL. 12	00:00:20	br8-br9_0001.jpeg
	1.06	3	FS	Forskudt samling klasse 3 , F Forskudt	00:00:24	br8-br9_0002.jpeg
	2.29	3	FS	Forskudt samling klasse 3 , F Forskudt	00:00:32	br8-br9_0003.jpeg
	3.61	3	RB	Rørbrud klasse 3 , KL. 11 Urref.	00:00:47	br8-br9_0004.jpeg
	7.86	4	RB	Rørbrud klasse 4 , fra 1 Urref. til 12	00:01:33	br8-br9_0005.jpeg
	8.36		S3	Stop, Vand, klasse 0	00:01:38

Filnavn: **br8-br9_0001.jpeg**
Strækning dato og tid: **06/12/2022 14:28**
Position: **0.67 m**
OBS Kode: **OB**
Overfladebeskadigelse klasse 3 , KL. 12 Urref.

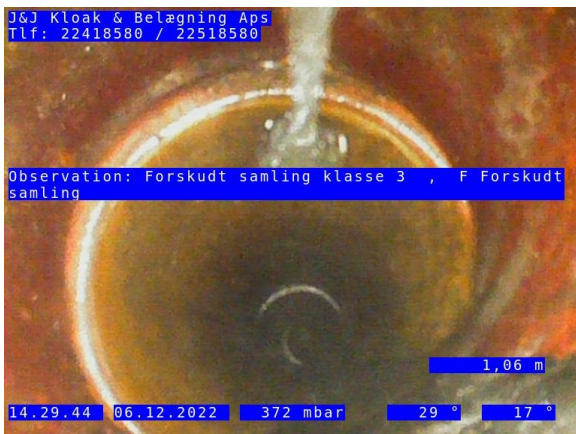
Filnavn: **br8-br9_0002.jpeg**
Strækning dato og tid: **06/12/2022 14:28**
Position: **1.06 m**
OBS Kode: **FS**
Forskudt samling klasse 3 , F Forskudt samling

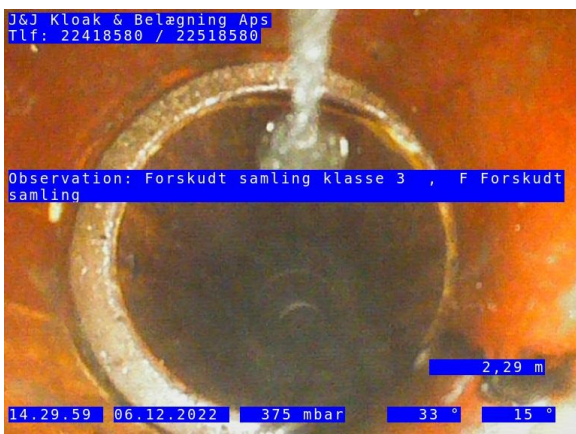
Filnavn: **br8-br9_0003.jpeg**
Strækning dato og tid: **06/12/2022 14:28**
Position: **2.29 m**
OBS Kode: **FS**
Forskudt samling klasse 3 , F Forskudt samling

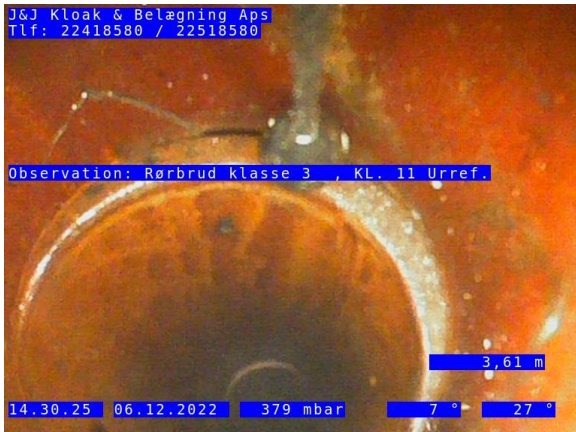
Filnavn: **br8-br9_0004.jpeg**
Strækning dato og tid: **06/12/2022 14:28**
Position: **3.61 m**
OBS Kode: **RB**
Rørbrud klasse 3 , KL. 11 Urref.

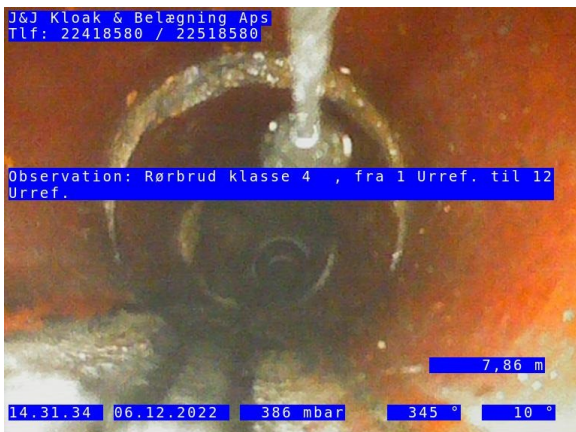
Filnavn: **br8-br9_0005.jpeg**
Strækning dato og tid: **06/12/2022 14:28**
Position: **7.86 m**
OBS Kode: **RB**
Rørbrud klasse 4 , fra 1 Urref. til 12 Urref.

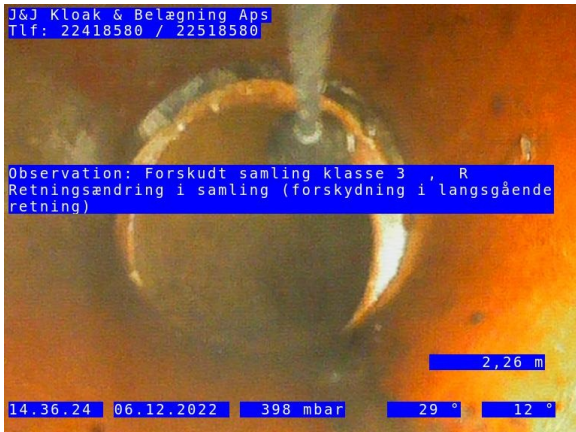
Filnavn: **br9-sf3_0001.jpeg**
Strækning
dato og tid: **06/12/2022 14:33**
Position: **2.26 m**
OBS Kode: **FS**
Forskudt samling klasse 3 , R
Retningsændring i samling
(forskydning i langsgående retning)

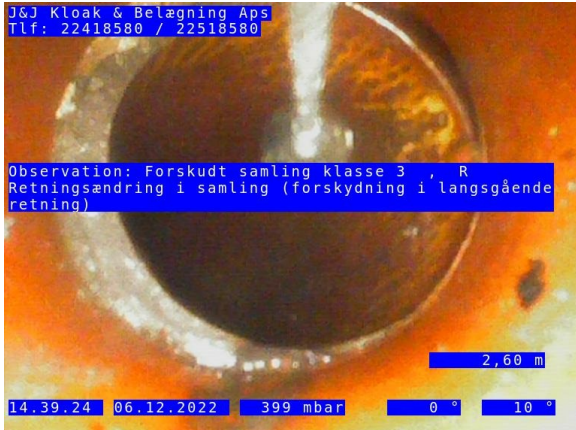
Filnavn: **br9-sf4_0001.jpeg**
Strækning dato og tid: **06/12/2022 14:37**
Position: **2.60 m**
OBS Kode: **FS**
Forskudt samling klasse 3 , R
Retningsændring i samling
(forskydning i langsgående retning)

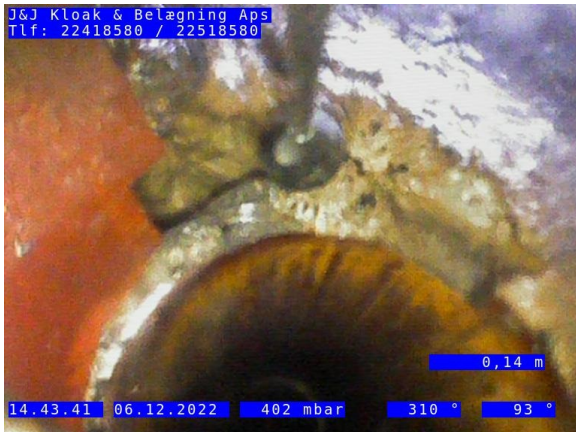
POSITION [m]	DC	KODE	OBSERVATION	VIDEO	FOTO
br9					
-0.00		S1	Start i, br9, Vand, klasse 0	00:00:00	
0.14		BM	Bemærkning, Rottehul i banket	00:00:30	br9-br11_0001.jpeg
0.58	3	FS	Forskudt samling klasse 3 , F Forskudt	00:00:51	br9-br11_0002.jpeg
8.43		S2	Slut i, br11, Vand, klasse 0	00:02:09	
br11

Filnavn: **br9-br11_0001.jpeg**
Strækning
dato og tid: **06/12/2022 14:42**
Position: **0.14 m**
OBS Kode: **BM**
Bemærkning, Rotte hul i banket

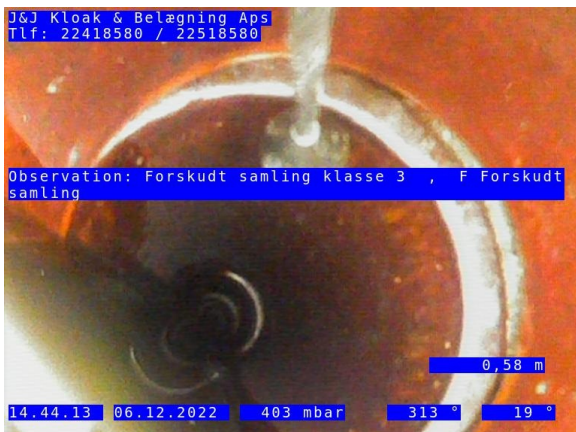
Filnavn: **br9-br11_0002.jpeg**
Strækning
dato og tid: **06/12/2022 14:42**
Position: **0.58 m**
OBS Kode: **FS**
Forskudt samling klasse 3 , F Forskudt samling

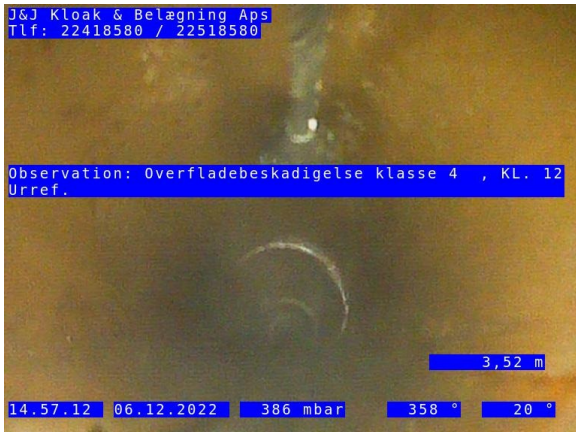
Filnavn: **br10-br11_0001.jpeg**
Strækning dato og tid: **06/12/2022 14:49**
Position: **3.52 m**
OBS Kode: **OB**
Overfladebeskadigelse klasse 4 , KL. 12 Urref.

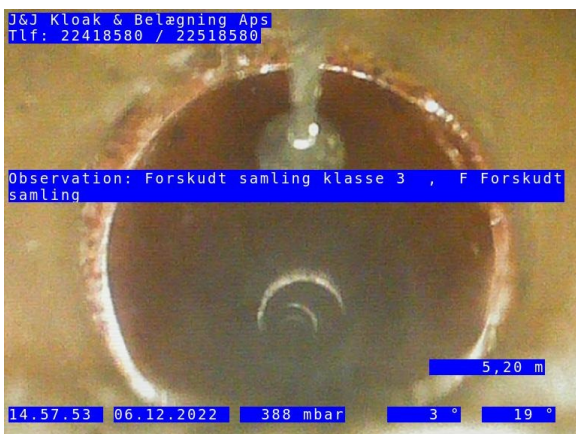
Filnavn: **br10-br11_0003.jpeg**
Strækning dato og tid: **06/12/2022 14:49**
Position: **5.20 m**
OBS Kode: **FS**
Forskudt samling klasse 3 , F Forskudt samling

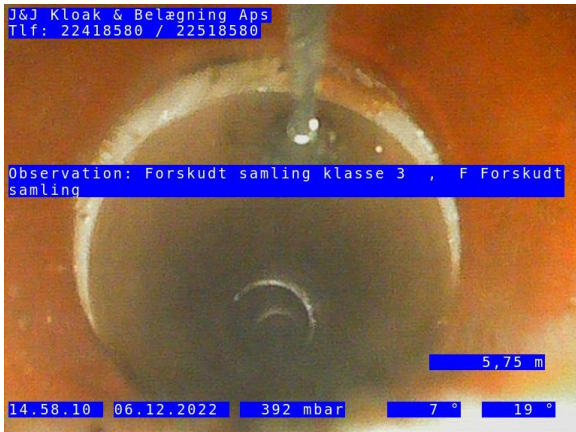
Filnavn: **br10-br11_0004.jpeg**
Strækning dato og tid: **06/12/2022 14:49**
Position: **5.75 m**
OBS Kode: **FS**
Forskudt samling klasse 3 , F Forskudt samling

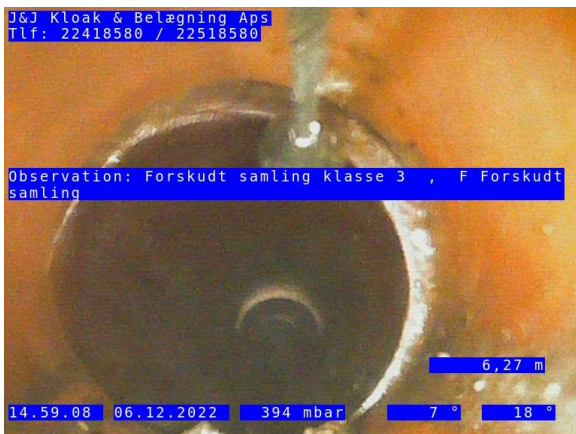
Filnavn: **br10-br11_0005.jpeg**
Strækning dato og tid: **06/12/2022 14:49**
Position: **6.27 m**
OBS Kode: **FS**
Forskudt samling klasse 3 , F Forskudt samling

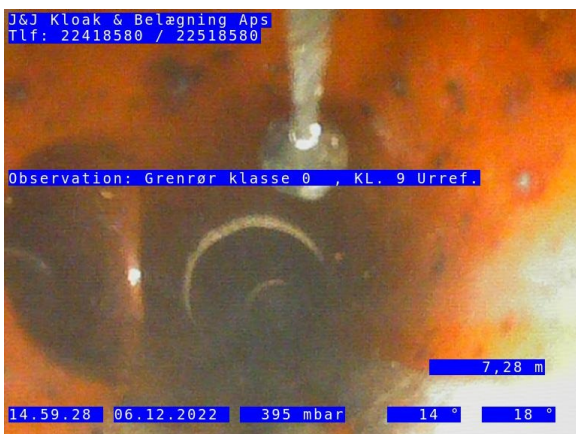
Filnavn: **br10-br11_0006.jpeg**
Strækning dato og tid: **06/12/2022 14:49**
Position: **7.28 m**
OBS Kode: **GR**
Grenrør klasse 0 , KL. 9 Urref.

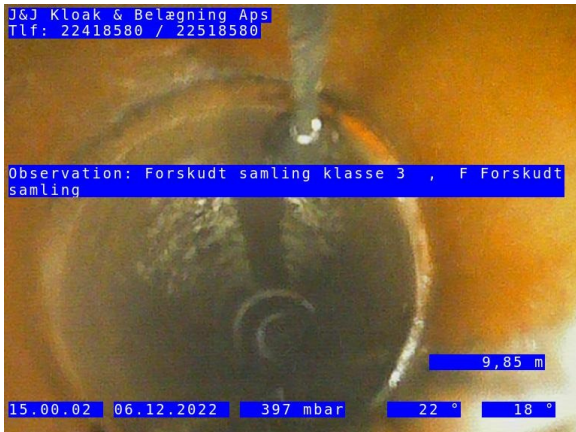
Filnavn: **br10-br11_0007.jpeg**
Strækning dato og tid: **06/12/2022 14:49**
Position: **9.85 m**
OBS Kode: **FS**
Forskudt samling klasse 3 , F Forskudt samling

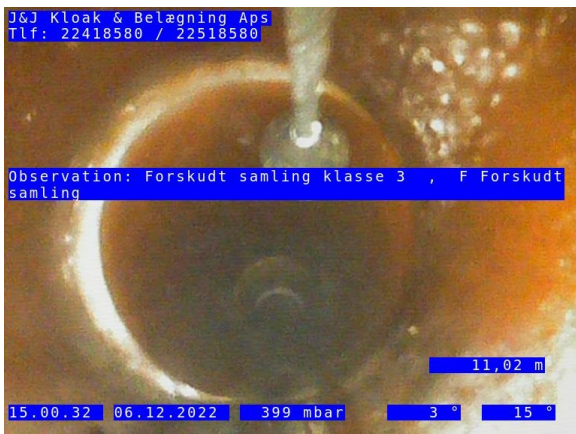
Filnavn: **br10-br11_0008.jpeg**
Strækning dato og tid: **06/12/2022 14:49**
Position: **11.02 m**
OBS Kode: **FS**
Forskudt samling klasse 3 , F Forskudt samling

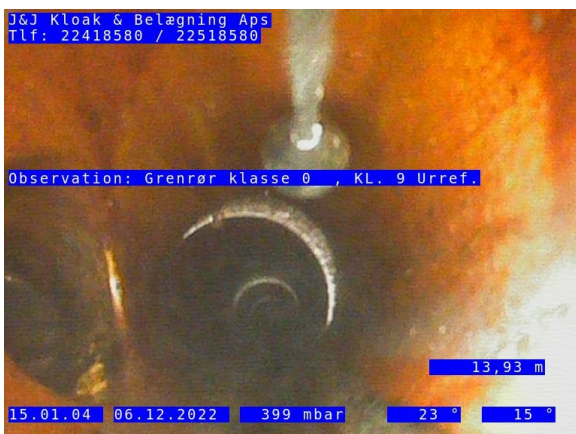
Filnavn: **br10-br11_0009.jpeg**
Strækning dato og tid: **06/12/2022 14:49**
Position: **13.93 m**
OBS Kode: **GR**
Grenrør klasse 0 , KL. 9 Urref.

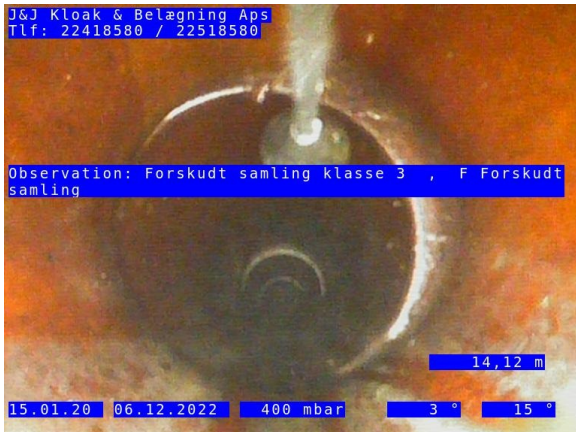
Filnavn: **br10-br11_0010.jpeg**
Strækning dato og tid: **06/12/2022 14:49**
Position: **14.12 m**
OBS Kode: **FS**
Forskudt samling klasse 3 , F Forskudt samling

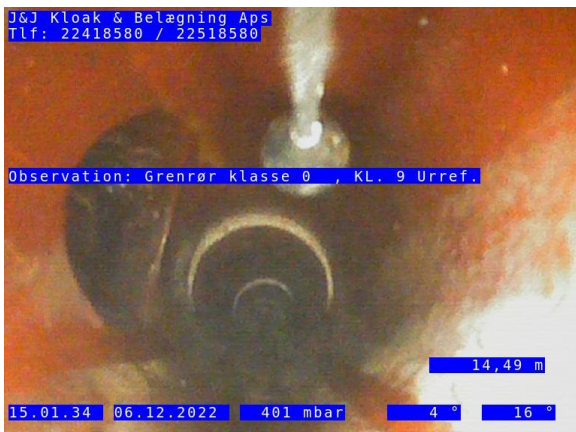
Filnavn: **br10-br11_0011.jpeg**
Strækning dato og tid: **06/12/2022 14:49**
Position: **14.49 m**
OBS Kode: **GR**
Grenrør klasse 0 , KL. 9 Urref.

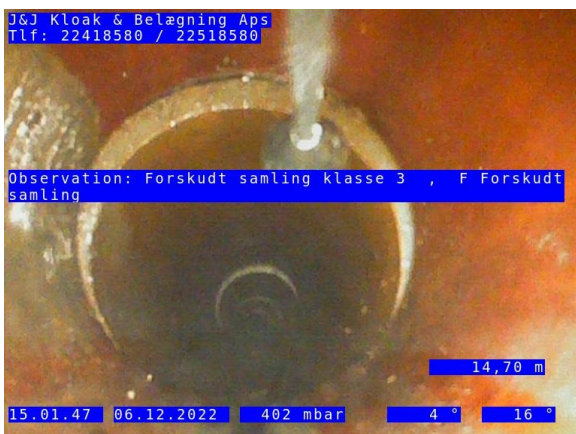
Filnavn: **br10-br11_0012.jpeg**
Strækning dato og tid: **06/12/2022 14:49**
Position: **14.70 m**
OBS Kode: **FS**
Forskudt samling klasse 3 , F Forskudt samling

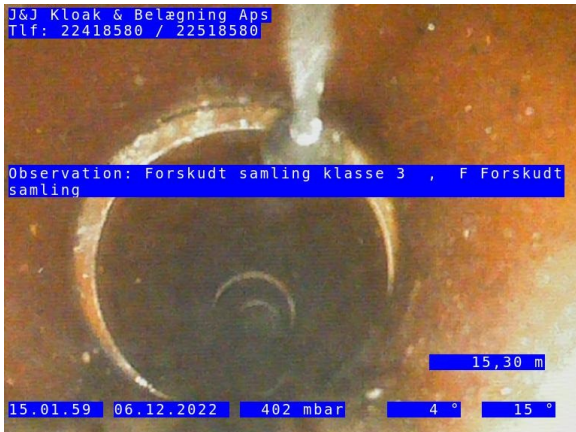
Filnavn: **br10-br11_0013.jpeg**
Strækning dato og tid: **06/12/2022 14:49**
Position: **15.30 m**
OBS Kode: **FS**
Forskudt samling klasse 3 , F
Forskudt samling

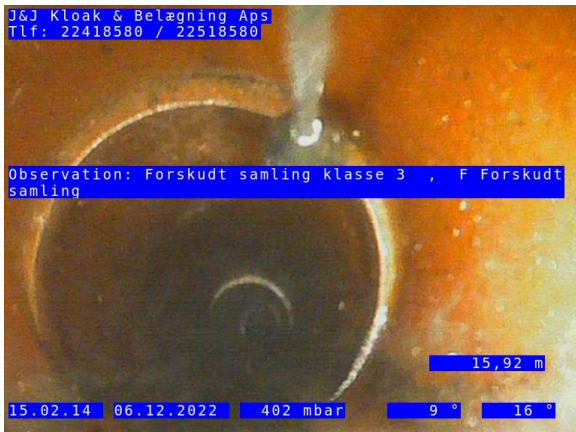
Filnavn: **br10-br11_0014.jpeg**
Strækning dato og tid: **06/12/2022 14:49**
Position: **15.92 m**
OBS Kode: **FS**
Forskudt samling klasse 3 , F
Forskudt samling

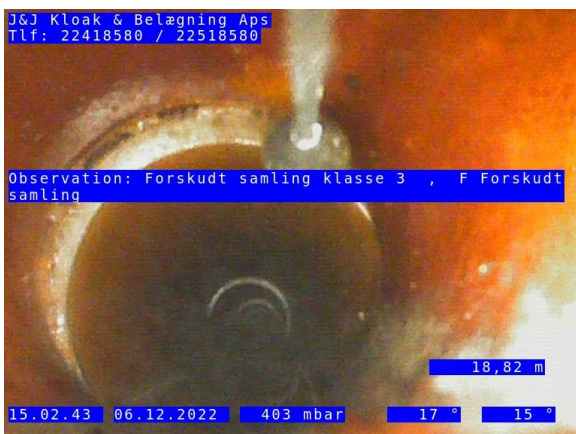
Filnavn: **br10-br11_0015.jpeg**
Strækning dato og tid: **06/12/2022 14:49**
Position: **18.82 m**
OBS Kode: **FS**
Forskudt samling klasse 3 , F
Forskudt samling

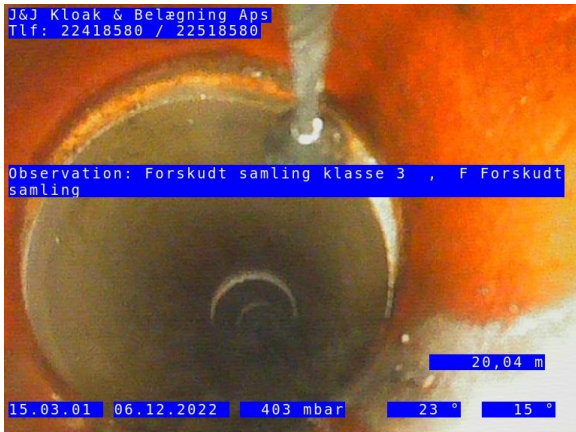
Filnavn: **br10-br11_0016.jpeg**
 Strækning dato og tid: **06/12/2022 14:49**
 Position: **20.04 m**
 OBS Kode: **FS**
Forskudt samling klasse 3 , F Forskudt samling

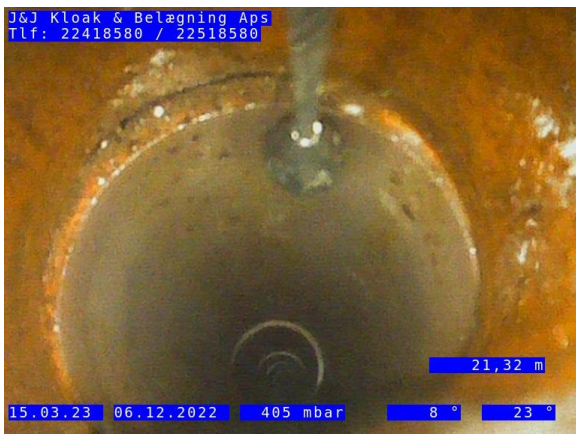
Filnavn: **br10-br11_0017.jpeg**
 Strækning dato og tid: **06/12/2022 14:49**
 Position: **21.32 m**
 OBS Kode: **FS**
Forskudt samling klasse 3 , F Forskudt samling

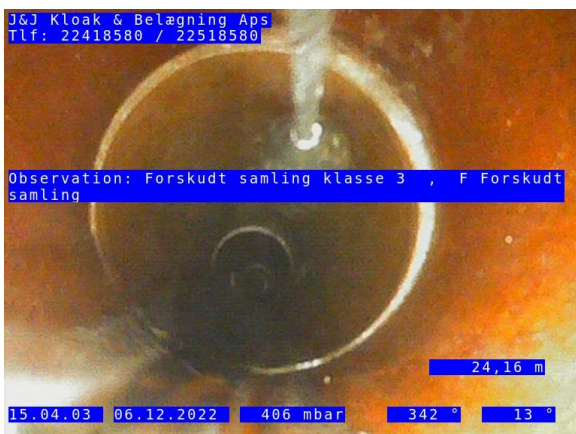
Filnavn: **br10-br11_0018.jpeg**
 Strækning dato og tid: **06/12/2022 14:49**
 Position: **24.16 m**
 OBS Kode: **FS**
Forskudt samling klasse 3 , F Forskudt samling

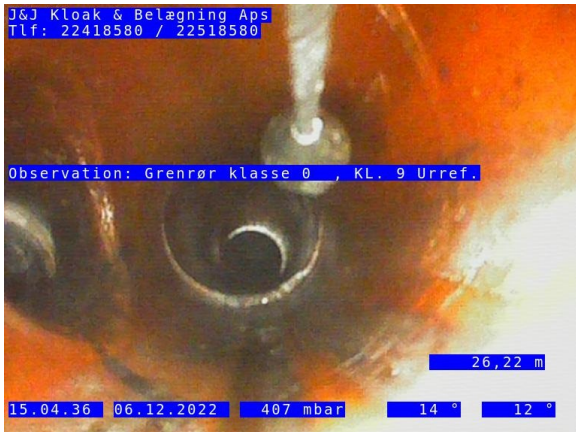
Filnavn: **br10-br11_0019.jpeg**
Strækning dato og tid: **06/12/2022 14:49**
Position: **26.22 m**
OBS Kode: **GR**
Grenrør klasse 0 , KL. 9 Urref.

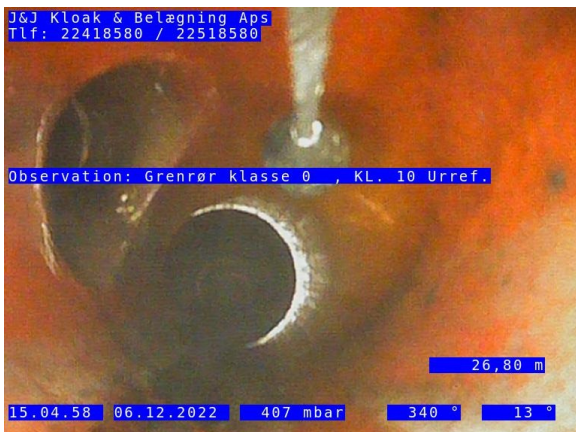
Filnavn: **br10-br11_0020.jpeg**
Strækning dato og tid: **06/12/2022 14:49**
Position: **26.80 m**
OBS Kode: **GR**
Grenrør klasse 0 , KL. 10 Urref.

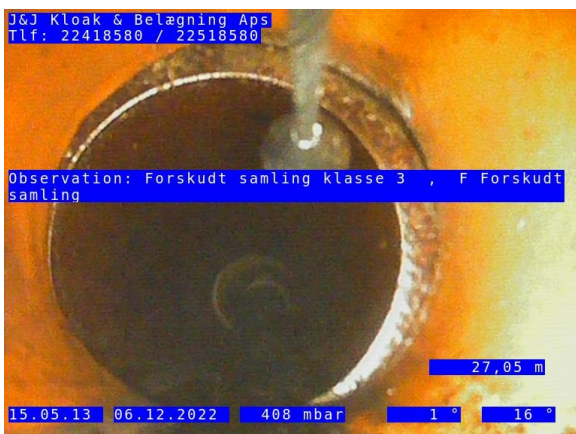
Filnavn: **br10-br11_0021.jpeg**
Strækning dato og tid: **06/12/2022 14:49**
Position: **27.05 m**
OBS Kode: **FS**
Forskudt samling klasse 3 , F Forskudt samling

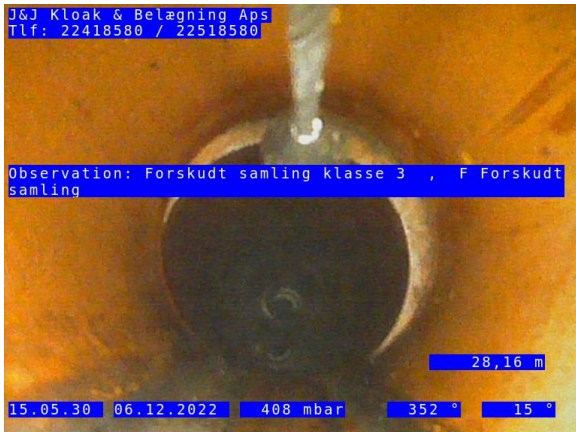
Filnavn: **br10-br11_0022.jpeg**
Strækning dato og tid: **06/12/2022 14:49**
Position: **28.16 m**
OBS Kode: **FS**
Forskudt samling klasse 3 , F Forskudt samling

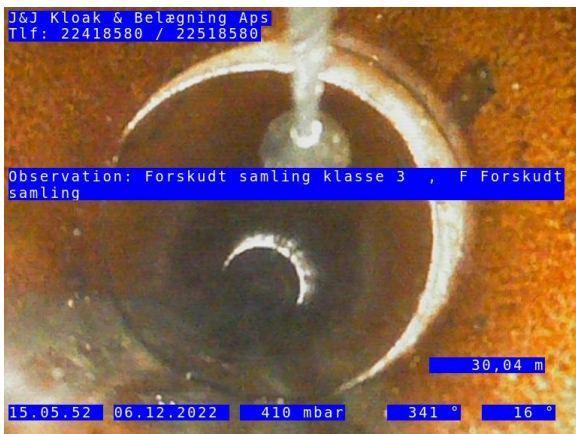
Filnavn: **br10-br11_0023.jpeg**
Strækning dato og tid: **06/12/2022 14:49**
Position: **30.04 m**
OBS Kode: **FS**
Forskudt samling klasse 3 , F Forskudt samling

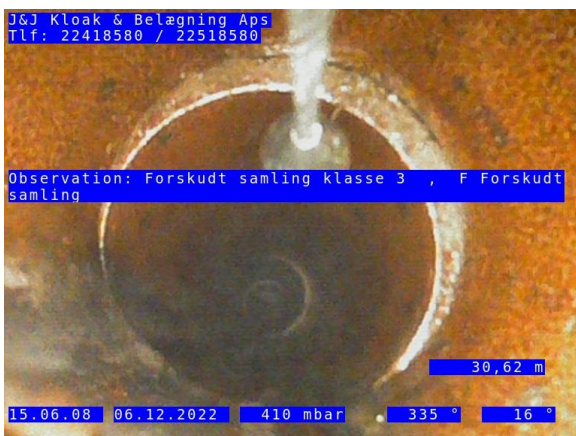
Filnavn: **br10-br11_0024.jpeg**
Strækning dato og tid: **06/12/2022 14:49**
Position: **30.62 m**
OBS Kode: **FS**
Forskudt samling klasse 3 , F Forskudt samling

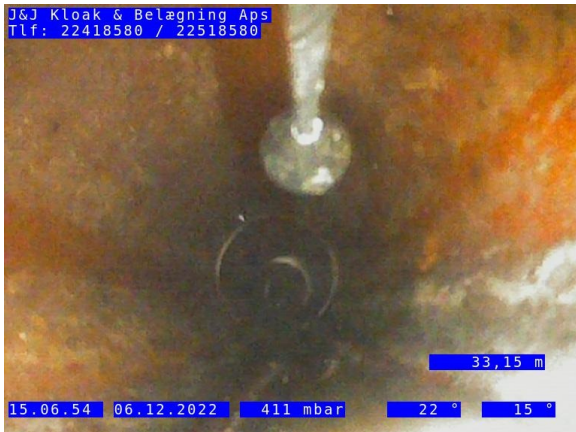
Filnavn: **br10-br11_0025.jpeg**
Strækning dato og tid: **06/12/2022 14:49**
Position: **33.15 m**
OBS Kode: **OB**
Overfladebeskadigelse klasse 3 , fra 1 Urref. til 12 Urref.

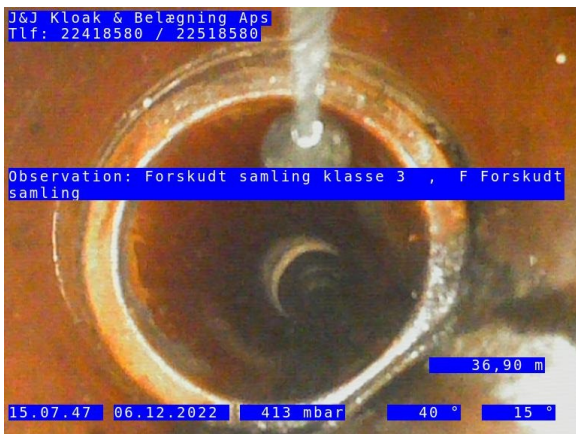
Filnavn: **br10-br11_0026.jpeg**
Strækning dato og tid: **06/12/2022 14:49**
Position: **36.90 m**
OBS Kode: **FS**
Forskudt samling klasse 3 , F Forskudt samling

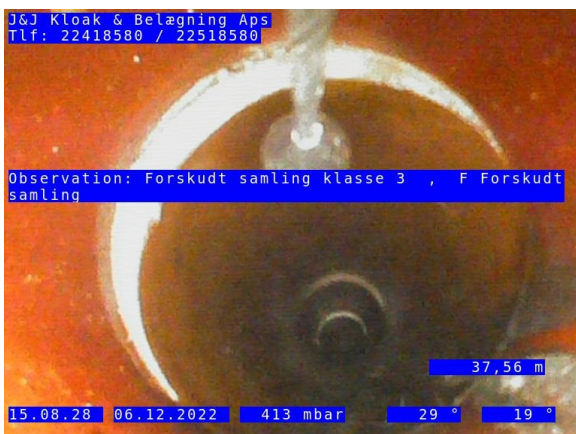
Filnavn: **br10-br11_0027.jpeg**
Strækning dato og tid: **06/12/2022 14:49**
Position: **37.56 m**
OBS Kode: **FS**
Forskudt samling klasse 3 , F Forskudt samling

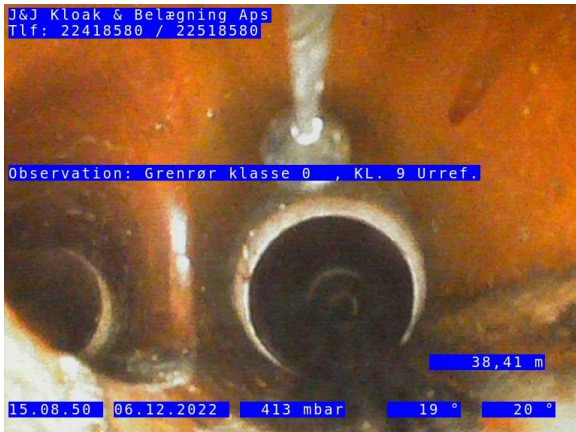
Filnavn: **br10-br11_0028.jpeg**
Strækning dato og tid: **06/12/2022 14:49**
Position: **38.41 m**
OBS Kode: **GR**
Grenrør klasse 0 , KL. 9 Urref.

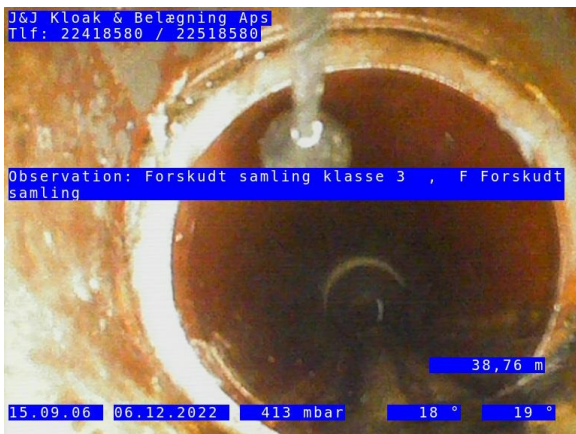
Filnavn: **br10-br11_0029.jpeg**
Strækning dato og tid: **06/12/2022 14:49**
Position: **38.76 m**
OBS Kode: **FS**
Forskudt samling klasse 3 , F Forskudt samling

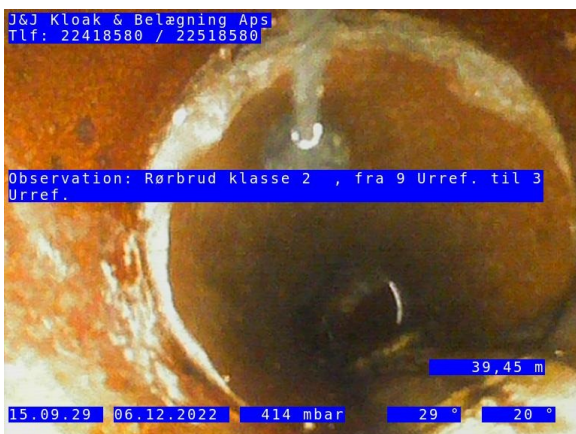
Filnavn: **br10-br11_0030.jpeg**
Strækning dato og tid: **06/12/2022 14:49**
Position: **39.45 m**
OBS Kode: **RB**
Rørbrud klasse 2 , fra 9 Urref. til 3 Urref.

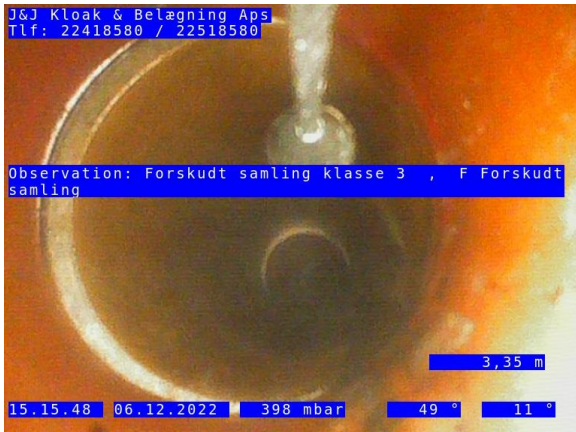
Filnavn: **br11-br13_0001.jpeg**
Strækning dato og tid: **06/12/2022 15:11**
Position: **3.35 m**
OBS Kode: **FS**
Forskudt samling klasse 3 , F Forskudt samling

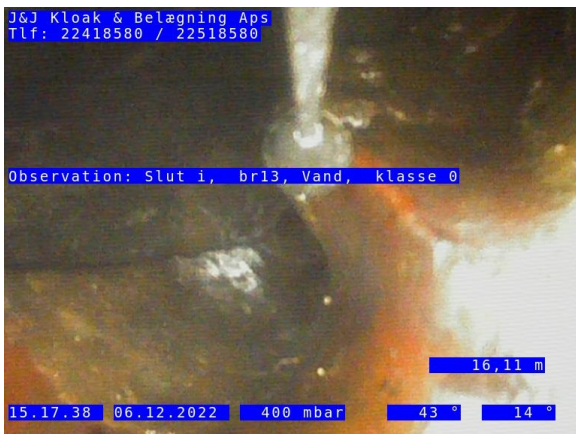
Filnavn: **br11-br13_0002.jpeg**
Strækning dato og tid: **06/12/2022 15:11**
Position: **16.11 m**
OBS Kode: **S2**
Slut i, br13, Vand, klasse 0

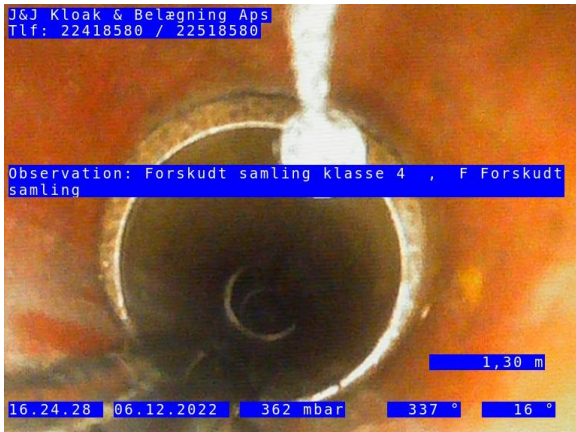
Filnavn: **br12-br13_0001.jpeg**
Strækning dato og tid: **06/12/2022 16:23**
Position: **1.30 m**
OBS Kode: **FS**
Forskudt samling klasse 4 , F Forskudt samling

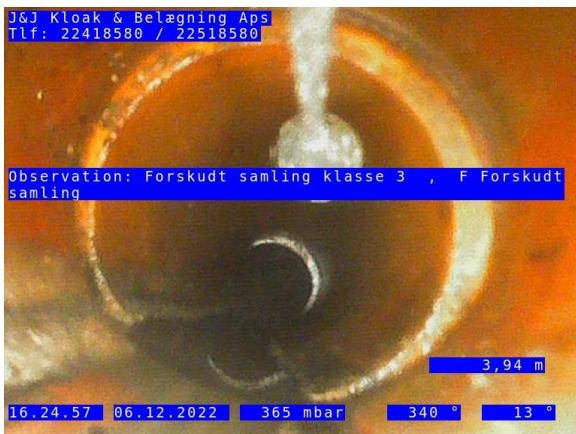
Filnavn: **br12-br13_0002.jpeg**
Strækning dato og tid: **06/12/2022 16:23**
Position: **3.94 m**
OBS Kode: **FS**
Forskudt samling klasse 3 , F Forskudt samling

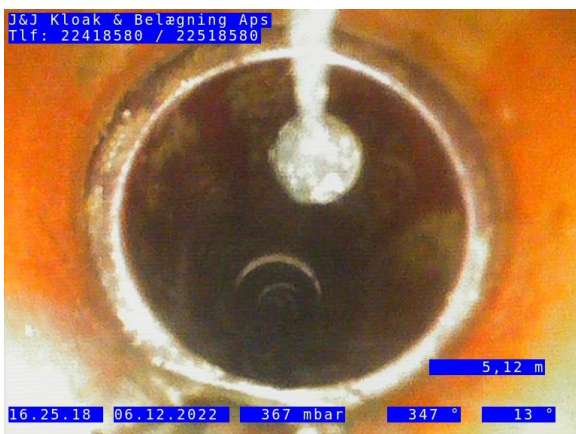
Filnavn: **br12-br13_0003.jpeg**
Strækning dato og tid: **06/12/2022 16:23**
Position: **5.12 m**
OBS Kode: **FS**
Forskudt samling klasse 3 , F Forskudt samling

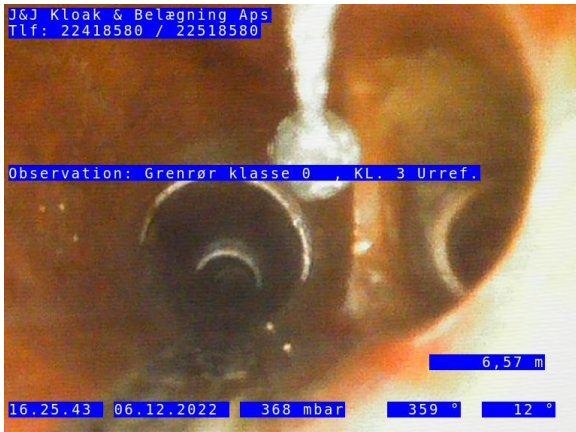
Filnavn: **br12-br13_0004.jpeg**
Strækning dato og tid: **06/12/2022 16:23**
Position: **6.57 m**
OBS Kode: **GR**
Grenrør klasse 0 , KL. 3 Urref.

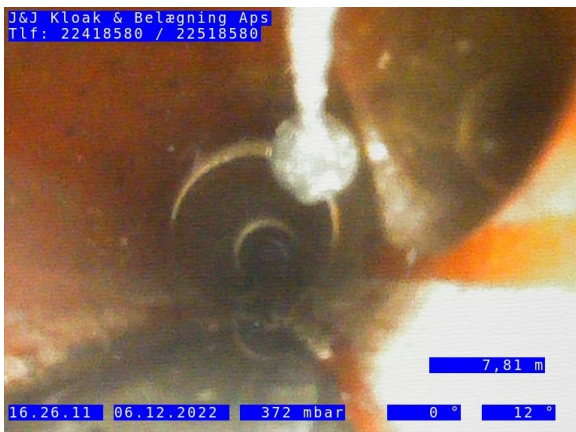
Filnavn: **br12-br13_0005.jpeg**
Strækning dato og tid: **06/12/2022 16:23**
Position: **7.81 m**
OBS Kode: **GR**
Grenrør klasse 0 , KL. 3 Urref.

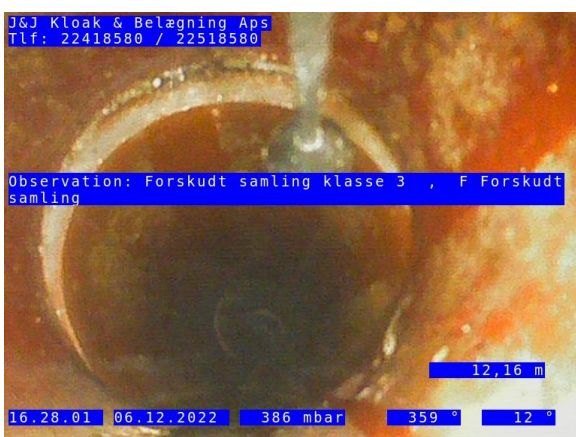
Filnavn: **br12-br13_0006.jpeg**
Strækning dato og tid: **06/12/2022 16:23**
Position: **12.16 m**
OBS Kode: **FS**
Forskudt samling klasse 3 , F Forskudt samling

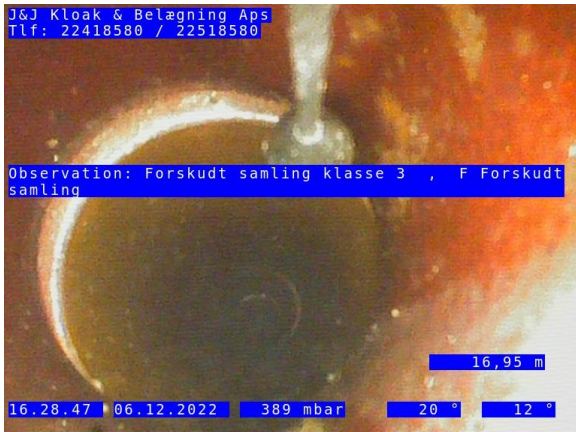
Filnavn: **br12-br13_0007.jpeg**
Strækning dato og tid: **06/12/2022 16:23**
Position: **16.95 m**
OBS Kode: **FS**
Forskudt samling klasse 3 , F Forskudt samling

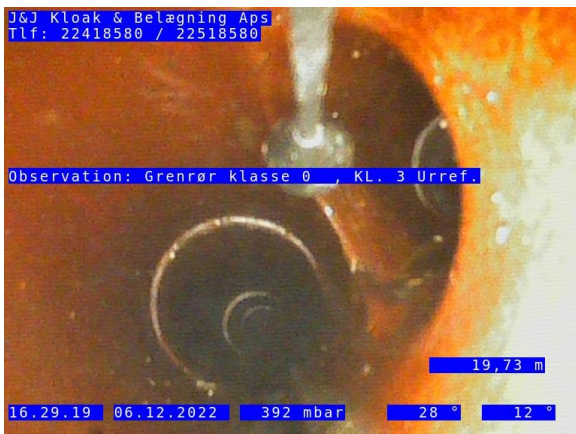
Filnavn: **br12-br13_0008.jpeg**
Strækning dato og tid: **06/12/2022 16:23**
Position: **19.73 m**
OBS Kode: **GR**
Grenrør klasse 0 , KL. 3 Urref.

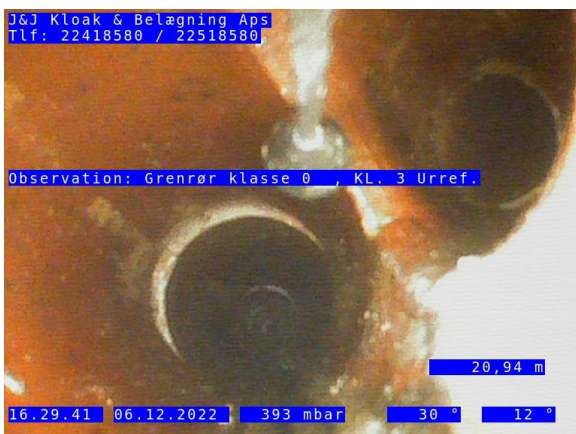
Filnavn: **br12-br13_0009.jpeg**
Strækning dato og tid: **06/12/2022 16:23**
Position: **20.94 m**
OBS Kode: **GR**
Grenrør klasse 0 , KL. 3 Urref.

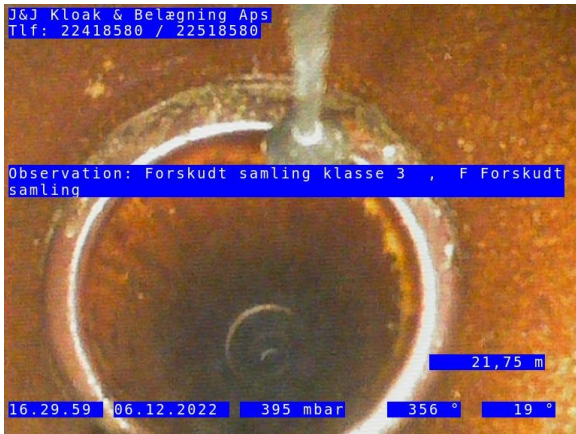
Filnavn: **br12-br13_0010.jpeg**
Strækning dato og tid: **06/12/2022 16:23**
Position: **21.75 m**
OBS Kode: **FS**
Forskudt samling klasse 3 , F
Forskudt samling

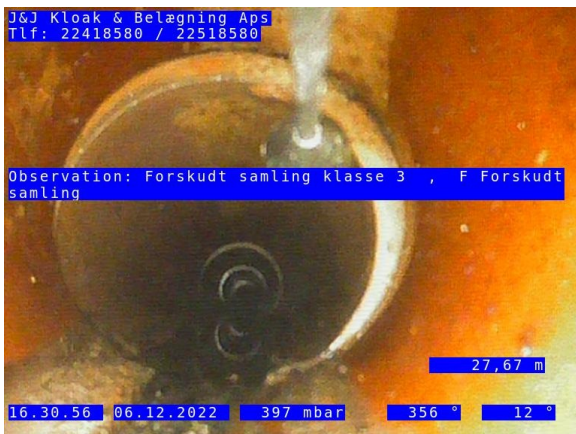
Filnavn: **br12-br13_0011.jpeg**
Strækning dato og tid: **06/12/2022 16:23**
Position: **27.67 m**
OBS Kode: **FS**
Forskudt samling klasse 3 , F
Forskudt samling

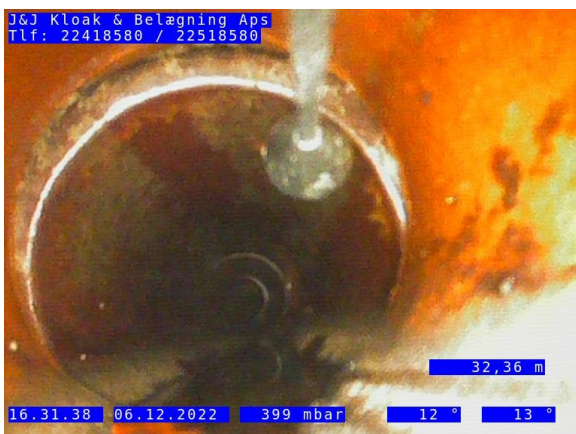
Filnavn: **br12-br13_0012.jpeg**
Strækning dato og tid: **06/12/2022 16:23**
Position: **32.36 m**
OBS Kode: **FS**
Forskudt samling klasse 3 , F
Forskudt samling

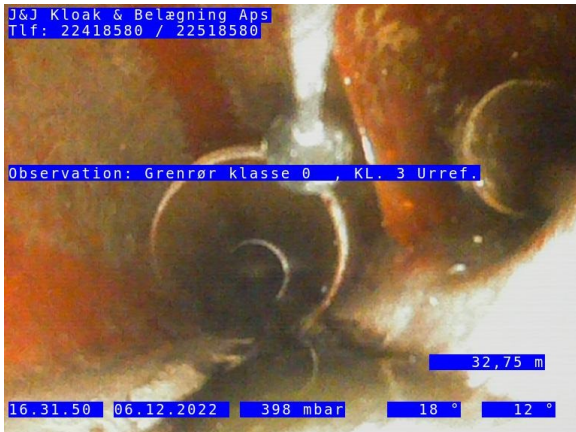
Filnavn: **br12-br13_0013.jpeg**
Strækning dato og tid: **06/12/2022 16:23**
Position: **32.75 m**
OBS Kode: **GR**
Grenrør klasse 0 , KL. 3 Urref.

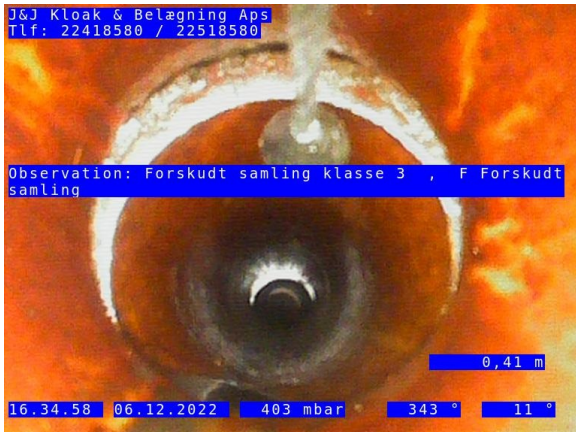
Filnavn: **br13-sf5_0001.jpeg**
Strækning dato og tid: **06/12/2022 16:34**
Position: **0.41 m**
OBS Kode: **FS**
Forskudt samling klasse 3 , F Forskudt samling

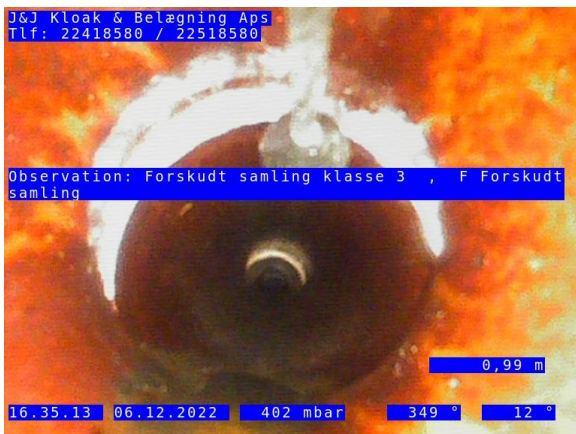
Filnavn: **br13-sf5_0002.jpeg**
Strækning dato og tid: **06/12/2022 16:34**
Position: **0.99 m**
OBS Kode: **FS**
Forskudt samling klasse 3 , F Forskudt samling

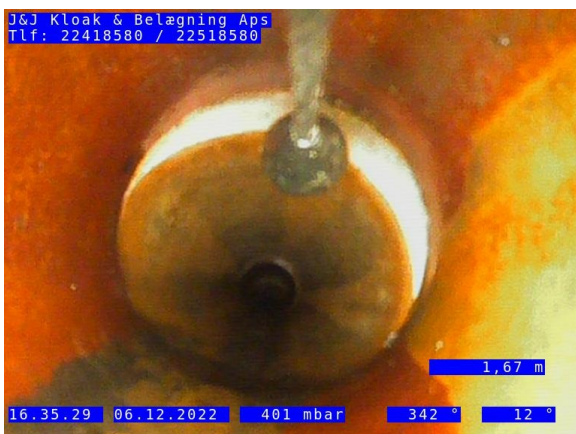
Filnavn: **br13-sf5_0003.jpeg**
Strækning dato og tid: **06/12/2022 16:34**
Position: **1.67 m**
OBS Kode: **FS**
Forskudt samling klasse 3 , F Forskudt samling
