Projekt navn mimosevej	Udskrives 07.12.2022	DAS~DANDAS-lite
		TV-inspektionsfirma J&J Kloak & Belægning Aps

Antallet af hovedledninger	20
Samlet længde af projekt	417.34 m
Inspiceret længde af ledning	417.34 m
Ingen inspiceret længde af strækning	0.00 m
Antal flettede strækninger	2
Antallet af fotos	225
Antallet af videoer	20
Antal af faldmålinger	0

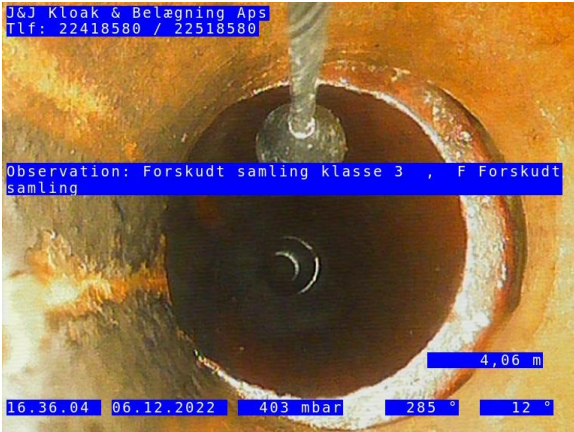
Filnavn: **br13-sf5_0004.jpeg**
Strækning dato og tid: **06/12/2022 16:34**
Position: **4.06 m**
OBS Kode: **FS**
Forskudt samling klasse 3 , F
Forskudt samling

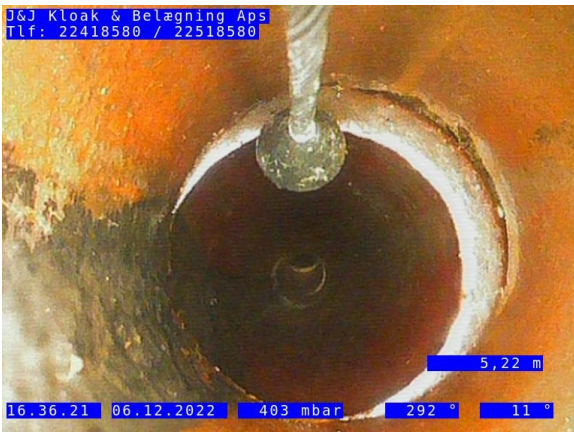
Filnavn: **br13-sf5_0005.jpeg**
Strækning dato og tid: **06/12/2022 16:34**
Position: **5.22 m**
OBS Kode: **FS**
Forskudt samling klasse 3 , F
Forskudt samling

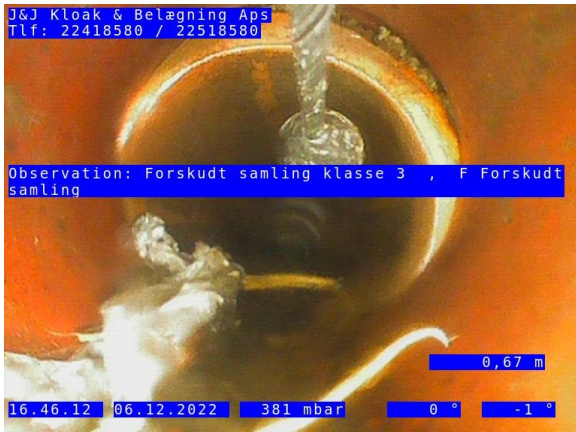
Filnavn: **br15-sf6_0001.jpeg**
Strækning dato og tid: **06/12/2022 16:45**
Position: **0.67 m**
OBS Kode: **FS**
Forskudt samling klasse 3 , F Forskudt samling

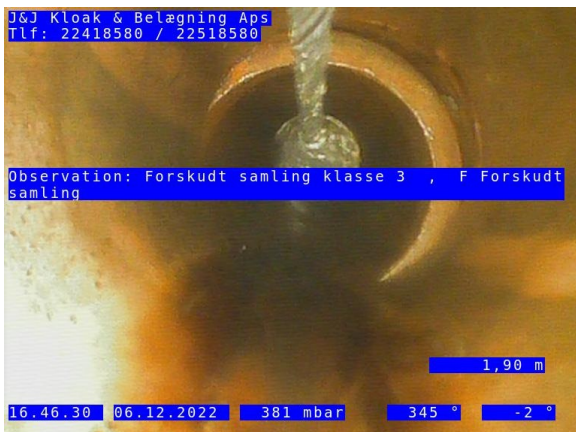
Filnavn: **br15-sf6_0002.jpeg**
Strækning dato og tid: **06/12/2022 16:45**
Position: **1.90 m**
OBS Kode: **FS**
Forskudt samling klasse 3 , F Forskudt samling

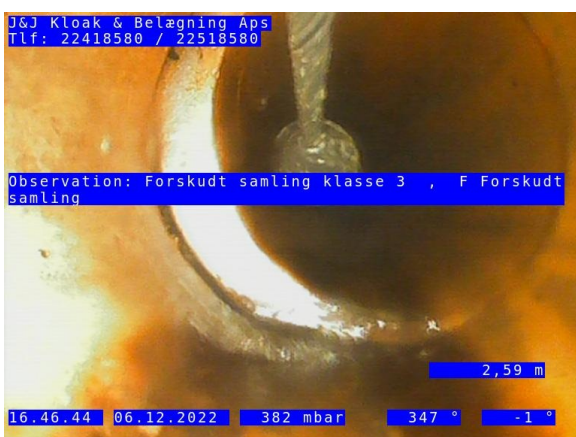
Filnavn: **br15-sf6_0003.jpeg**
Strækning dato og tid: **06/12/2022 16:45**
Position: **2.59 m**
OBS Kode: **FS**
Forskudt samling klasse 3 , F Forskudt samling

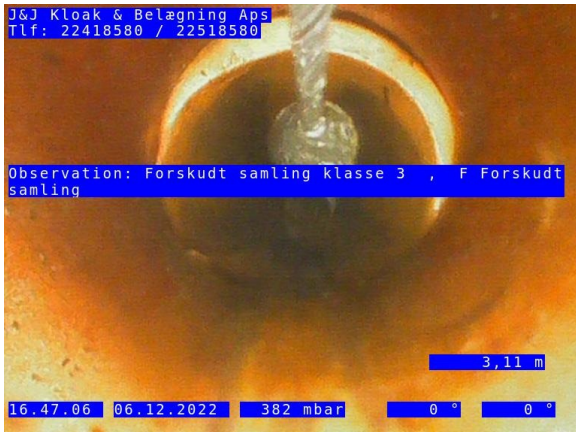
Filnavn: **br15-sf6_0004.jpeg**
Strækning dato og tid: **06/12/2022 16:45**
Position: **3.11 m**
OBS Kode: **FS**
Forskudt samling klasse 3, F
Forskudt samling

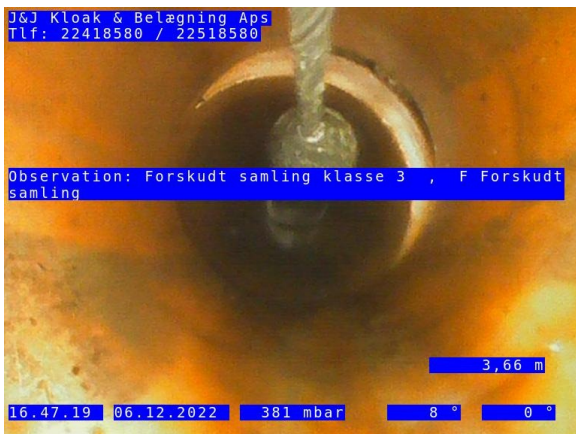
Filnavn: **br15-sf6_0005.jpeg**
Strækning dato og tid: **06/12/2022 16:45**
Position: **3.66 m**
OBS Kode: **FS**
Forskudt samling klasse 3, F
Forskudt samling

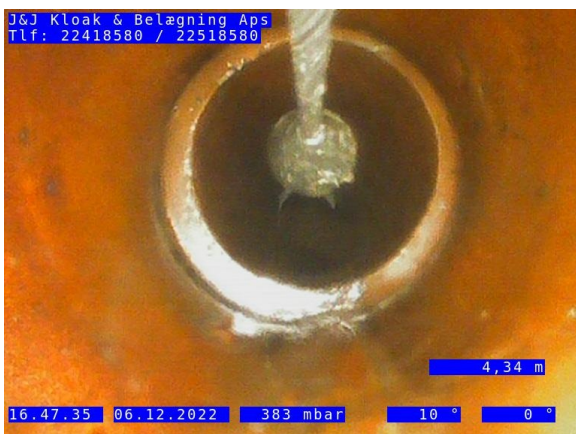
Filnavn: **br15-sf6_0006.jpeg**
Strækning dato og tid: **06/12/2022 16:45**
Position: **4.34 m**
OBS Kode: **FS**
Forskudt samling klasse 3, F
Forskudt samling

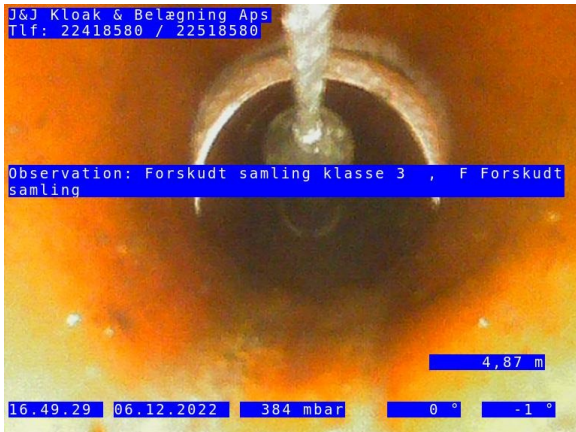
Filnavn: **br15-sf6_0007.jpeg**
Strækning dato og tid: **06/12/2022 16:45**
Position: **4.87 m**
OBS Kode: **FS**
Forskudt samling klasse 3 , F
Forskudt samling

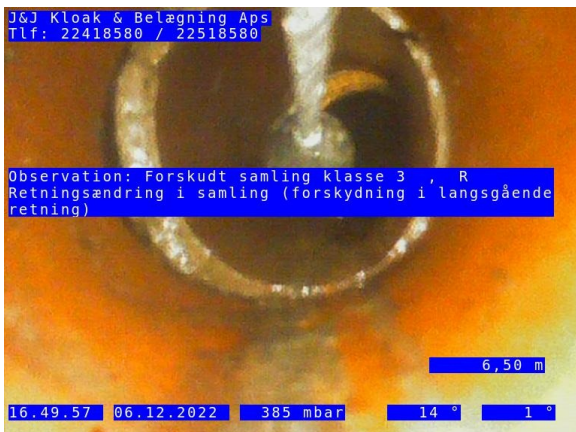
Filnavn: **br15-sf6_0008.jpeg**
Strækning dato og tid: **06/12/2022 16:45**
Position: **6.50 m**
OBS Kode: **FS**
Forskudt samling klasse 3 , R
Retningsændring i samling
(forskydning i langsgående retning)

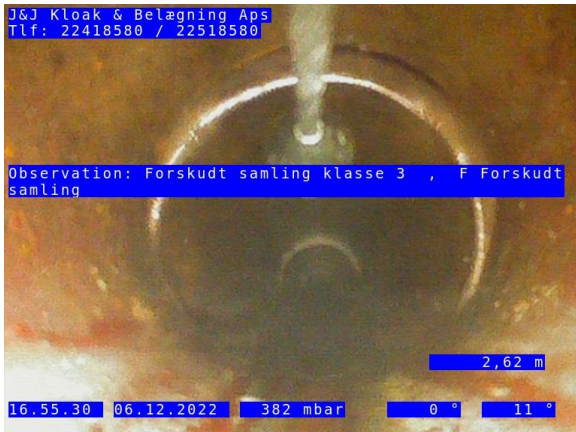
Filnavn: **br15-br17_0001.jpeg**
Strækning dato og tid: **06/12/2022 16:54**
Position: **2.62 m**
OBS Kode: **FS**
Forskudt samling klasse 3 , F Forskudt samling

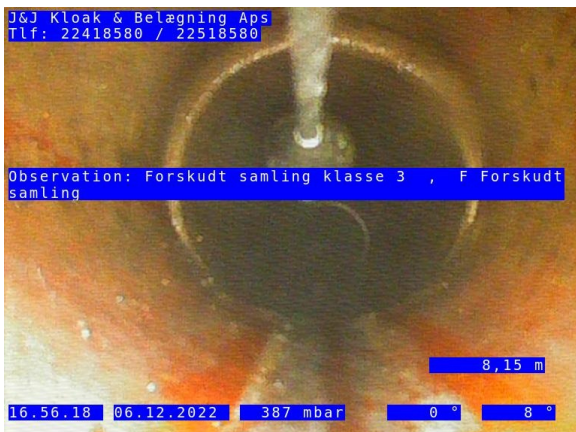
Filnavn: **br15-br17_0002.jpeg**
Strækning dato og tid: **06/12/2022 16:54**
Position: **8.15 m**
OBS Kode: **FS**
Forskudt samling klasse 3 , F Forskudt samling

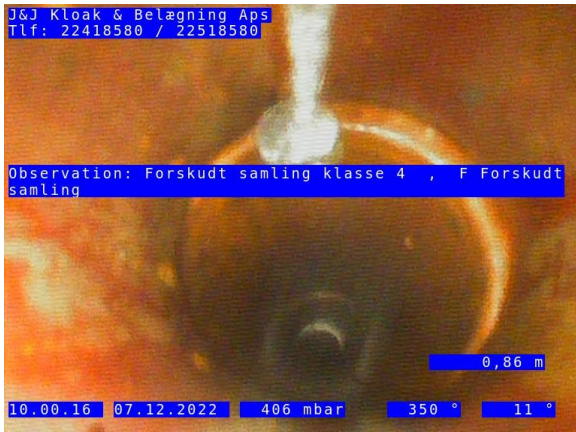
POSITION [m]	DC	KODE	OBSERVATION	VIDEO	FOTO
br15 0.03		S1	Start i, br15, Vand, klasse 0	00:00:03	
0.86	4	FS	Forskudt samling klasse 4 , F Forskudt	00:00:14	br14-br15_0001.jpeg

Filnavn: **br14-br15_0001.jpeg**
Strækning dato og tid: **07/12/2022 09:55**
Position: **0.86 m**
OBS Kode: **FS**
Forskudt samling klasse 4 , F Forskudt samling

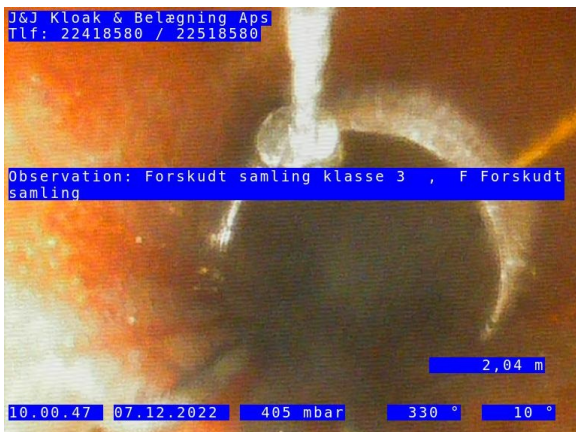
Filnavn: **br14-br15_0002.jpeg**
Strækning dato og tid: **07/12/2022 09:55**
Position: **2.04 m**
OBS Kode: **FS**
Forskudt samling klasse 3 , F Forskudt samling

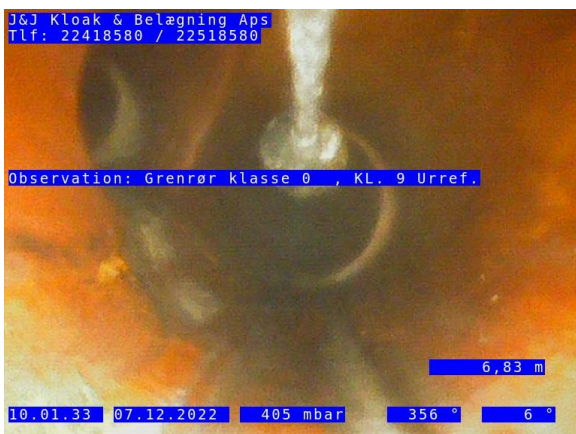
Filnavn: **br14-br15_0003.jpeg**
Strækning dato og tid: **07/12/2022 09:55**
Position: **6.83 m**
OBS Kode: **GR**
Grenrør klasse 0 , KL. 9 Urref.

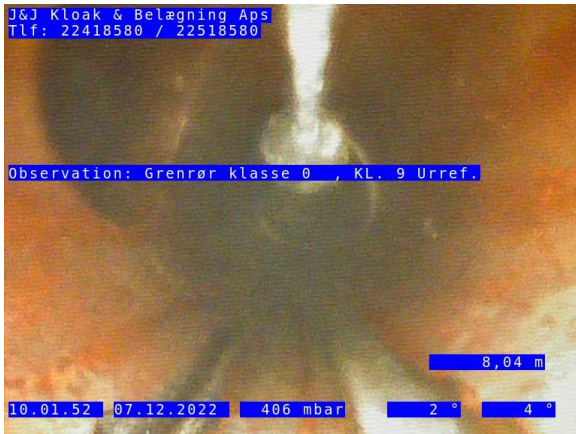
Filnavn: **br14-br15_0004.jpeg**
Strækning dato og tid: **07/12/2022 09:55**
Position: **8.04 m**
OBS Kode: **GR**
Grenrør klasse 0 , KL. 9 Urref.

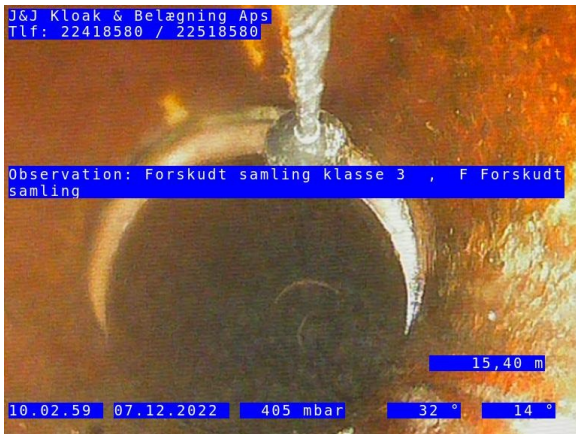
Filnavn: **br14-br15_0005.jpeg**
Strækning dato og tid: **07/12/2022 09:55**
Position: **15.40 m**
OBS Kode: **FS**
Forskudt samling klasse 3 , F Forskudt samling

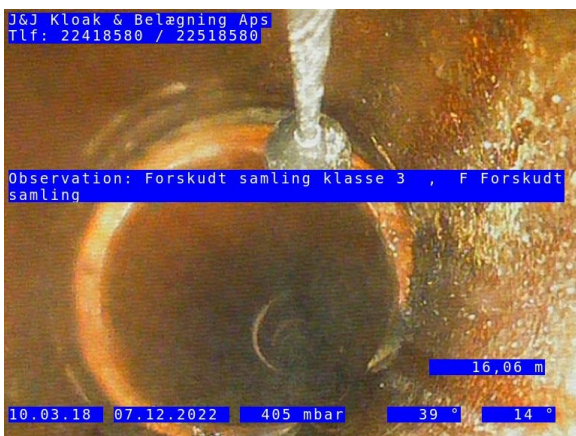
Filnavn: **br14-br15_0006.jpeg**
Strækning dato og tid: **07/12/2022 09:55**
Position: **16.06 m**
OBS Kode: **FS**
Forskudt samling klasse 3 , F Forskudt samling

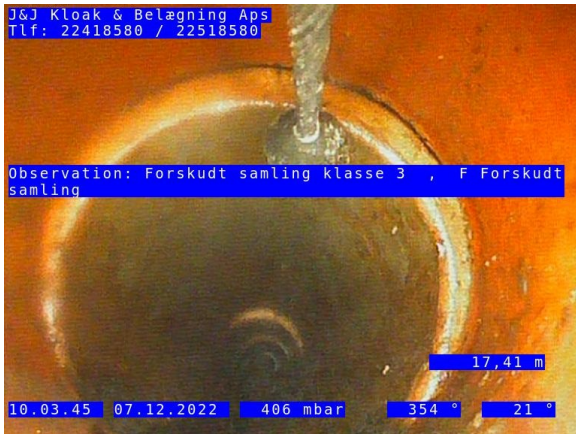
Filnavn: **br14-br15_0007.jpeg**
Strækning dato og tid: **07/12/2022 09:55**
Position: **17.41 m**
OBS Kode: **FS**
Forskudt samling klasse 3 , F Forskudt samling

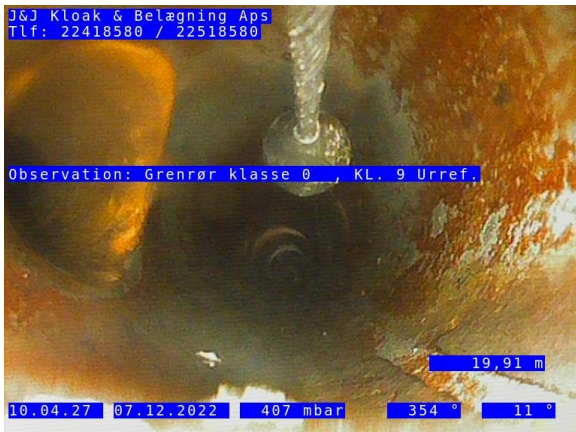
Filnavn: **br14-br15_0008.jpeg**
Strækning dato og tid: **07/12/2022 09:55**
Position: **19.91 m**
OBS Kode: **GR**
Grenrør klasse 0 , KL. 9 Urref.

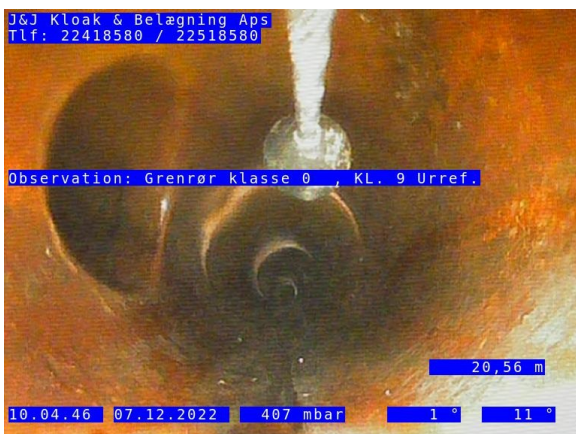
Filnavn: **br14-br15_0009.jpeg**
Strækning dato og tid: **07/12/2022 09:55**
Position: **20.56 m**
OBS Kode: **GR**
Grenrør klasse 0 , KL. 9 Urref.

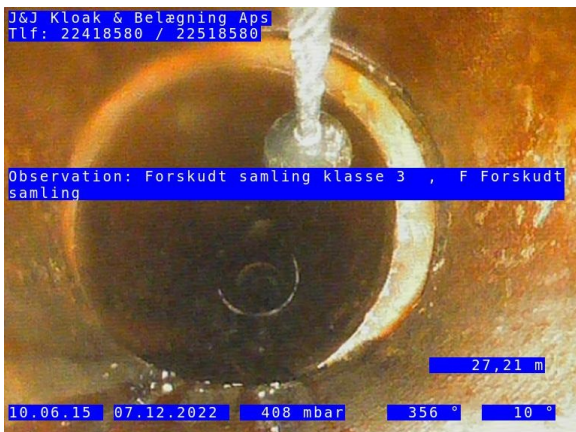
Filnavn: **br14-br15_0011.jpeg**
Strækning dato og tid: **07/12/2022 09:55**
Position: **27.21 m**
OBS Kode: **FS**
Forskudt samling klasse 3 , F
Forskudt samling

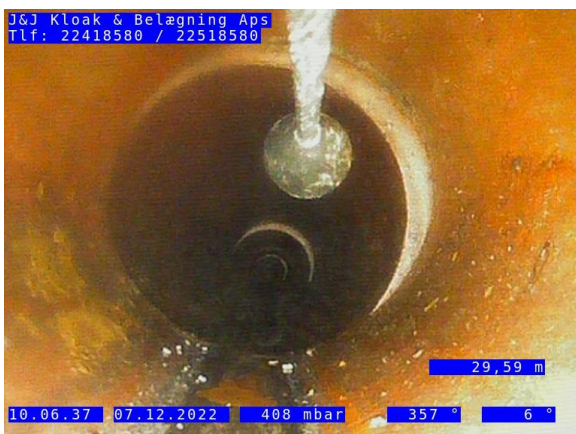
Filnavn: **br14-br15_0012.jpeg**
Strækning dato og tid: **07/12/2022 09:55**
Position: **29.59 m**
OBS Kode: **FS**
Forskudt samling klasse 4 , F
Forskudt samling

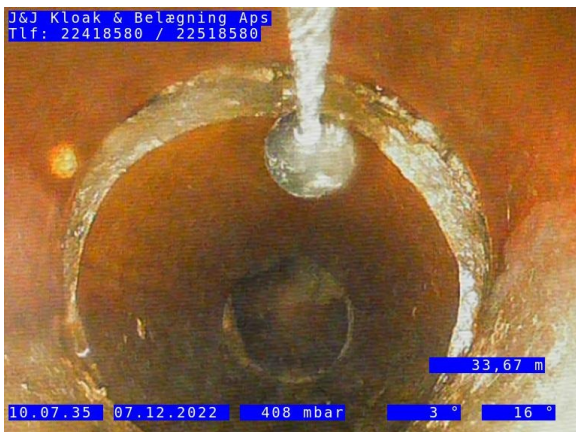
Filnavn: **br14-br15_0014.jpeg**
Strækning dato og tid: **07/12/2022 09:55**
Position: **33.67 m**
OBS Kode: **FS**
Forskudt samling klasse 3 , F Forskudt samling

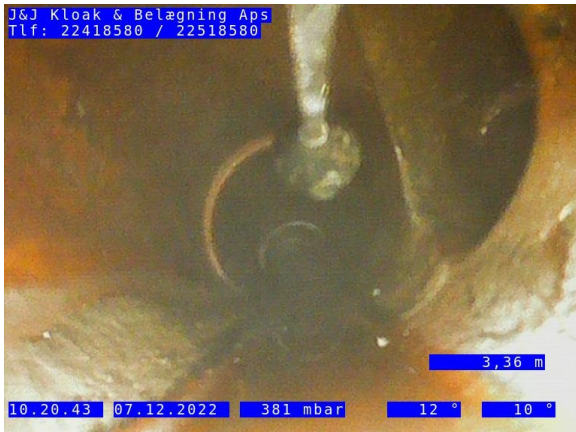
Filnavn: **br16-br17_0001.jpeg**
Strækning dato og tid: **07/12/2022 10:15**
Position: **3.36 m**
OBS Kode: **GR**
Grenrør klasse 0 , KL. 3 Urref.

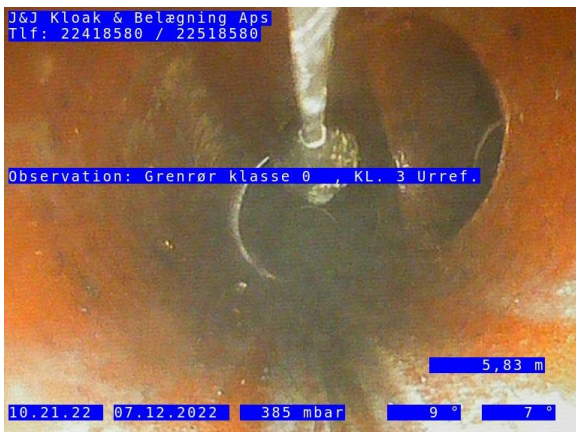
Filnavn: **br16-br17_0002.jpeg**
Strækning dato og tid: **07/12/2022 10:15**
Position: **5.83 m**
OBS Kode: **GR**
Grenrør klasse 0 , KL. 3 Urref.

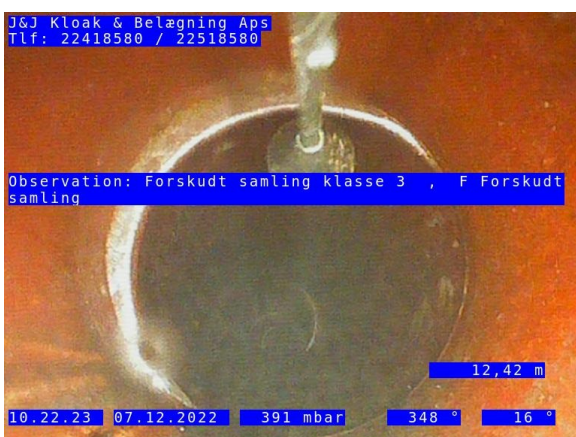
Filnavn: **br16-br17_0003.jpeg**
Strækning dato og tid: **07/12/2022 10:15**
Position: **12.42 m**
OBS Kode: **FS**
Forskudt samling klasse 3 , F Forskudt samling

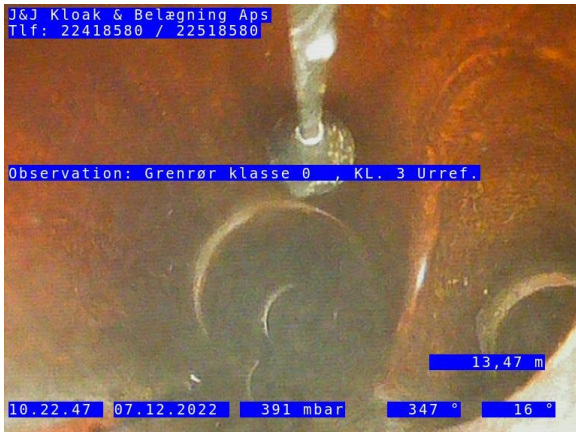
Filnavn: **br16-br17_0004.jpeg**
Strækning dato og tid: **07/12/2022 10:15**
Position: **13.47 m**
OBS Kode: **GR**
Grenrør klasse 0 , KL. 3 Urref.

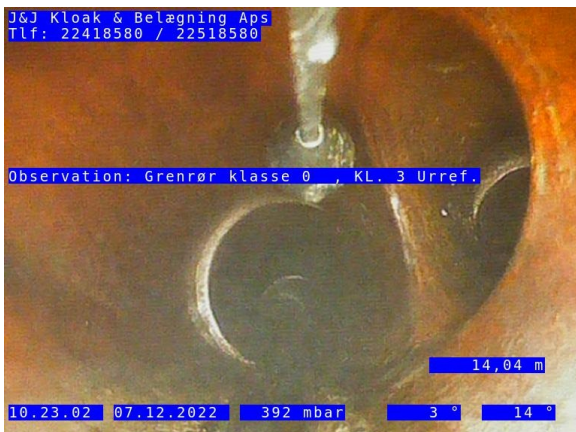
Filnavn: **br16-br17_0005.jpeg**
Strækning dato og tid: **07/12/2022 10:15**
Position: **14.04 m**
OBS Kode: **GR**
Grenrør klasse 0 , KL. 3 Urref.

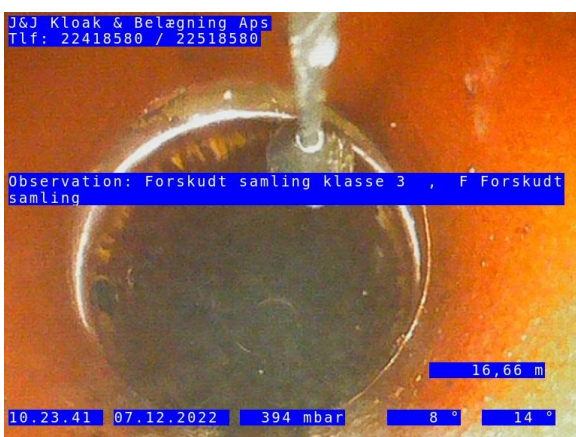
Filnavn: **br16-br17_0006.jpeg**
Strækning dato og tid: **07/12/2022 10:15**
Position: **16.66 m**
OBS Kode: **FS**
Forskudt samling klasse 3 , F Forskudt samling

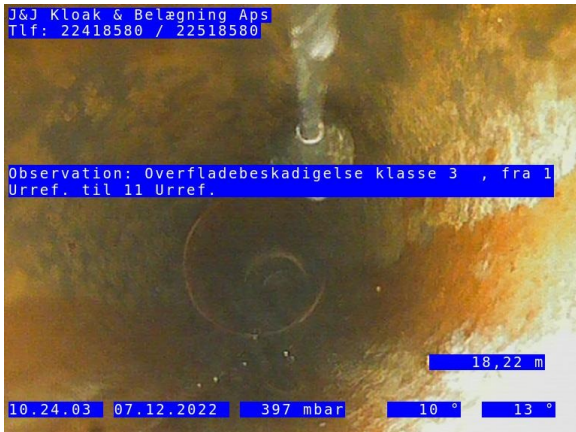
Filnavn: **br16-br17_0007.jpeg**
Strækning dato og tid: **07/12/2022 10:15**
Position: **18.22 m**
OBS Kode: **OB**
Overfladebeskadigelse klasse 3 , fra 1 Urref. til 11 Urref.

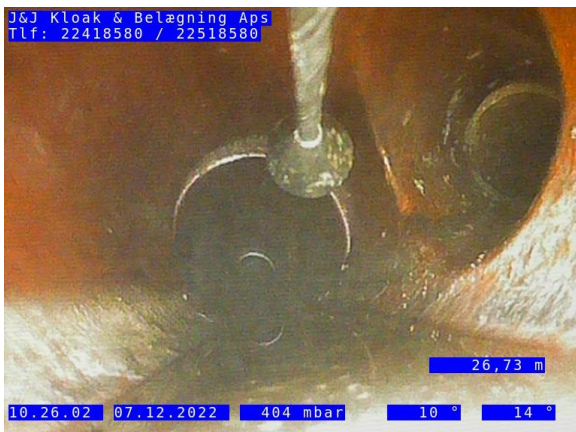
Filnavn: **br16-br17_0008.jpeg**
Strækning dato og tid: **07/12/2022 10:15**
Position: **26.73 m**
OBS Kode: **GR**
Grenrør klasse 0 , KL. 3 Urref.

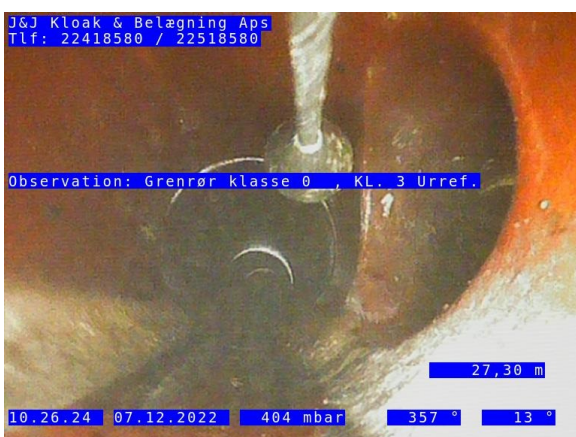
Filnavn: **br16-br17_0009.jpeg**
Strækning dato og tid: **07/12/2022 10:15**
Position: **27.30 m**
OBS Kode: **GR**
Grenrør klasse 0 , KL. 3 Urref.

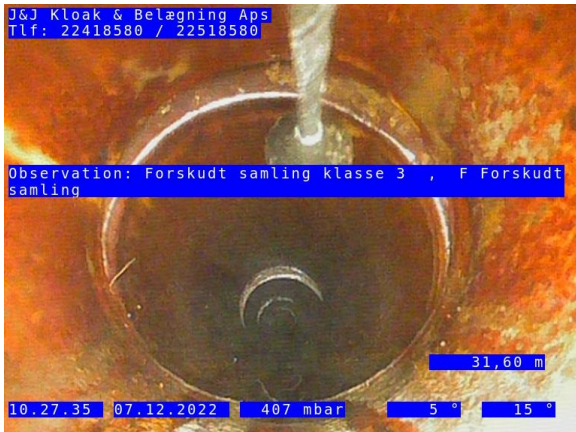
Filnavn: **br16-br17_0010.jpeg**
Strækning dato og tid: **07/12/2022 10:15**
Position: **31.60 m**
OBS Kode: **FS**
Forskudt samling klasse 3 , F Forskudt samling

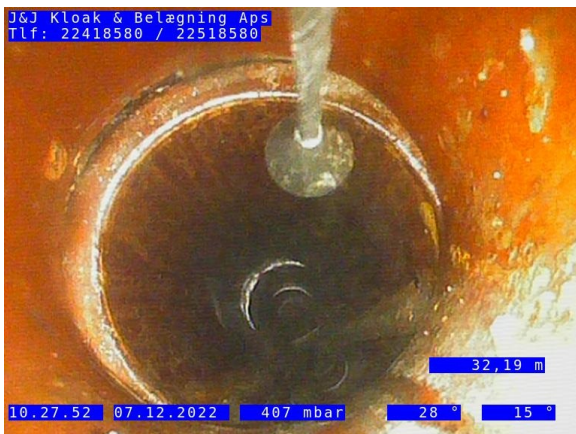
Filnavn: **br16-br17_0011.jpeg**
Strækning dato og tid: **07/12/2022 10:15**
Position: **32.19 m**
OBS Kode: **FS**
Forskudt samling klasse 3 , F Forskudt samling

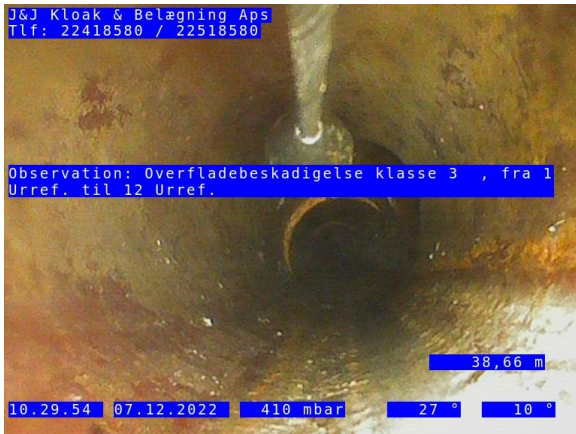
Filnavn: **br16-br17_0013.jpeg**
Strækning dato og tid: **07/12/2022 10:15**
Position: **38.66 m**
OBS Kode: **OB**
Overfladebeskadigelse klasse 3 , fra 1 Urref. til 12 Urref.

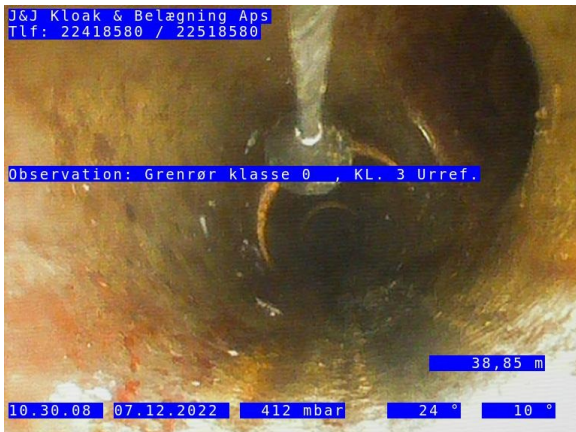
Filnavn: **br16-br17_0014.jpeg**
Strækning dato og tid: **07/12/2022 10:15**
Position: **38.85 m**
OBS Kode: **GR**
Grenrør klasse 0 , KL. 3 Urref.
